# 船舶事故調査報告書

令和7年3月19日

運輸安全委員会（海事専門部会）議決

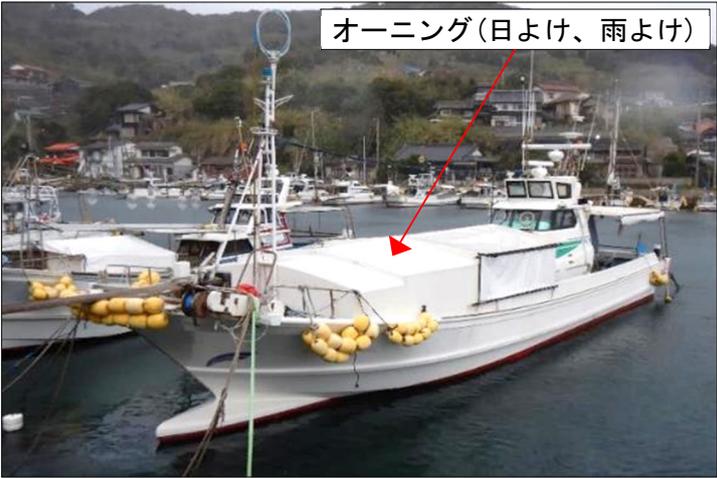
<p>オーニング(日よけ、雨よけ)</p>
	写真1 本船の外観
作業員等に関する情報	船長 69歳 一級小型船舶操縦士・特殊小型船舶操縦士・特定 免許登録日 昭和52年11月25日

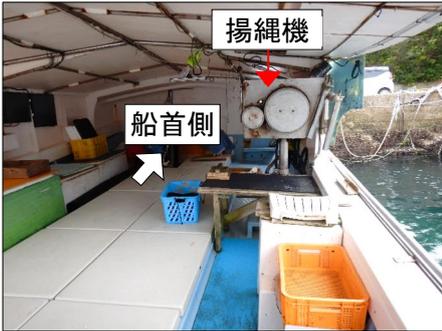
<p>写真3 本船の前部甲板</p>

- ② 揚縄時は、作業員が、舵及び主機を操作するリモコンで操船しながら、揚縄機で延縄を巻き上げて釣り針から漁獲物を外す作業を行い、船長が前部甲板で巻き揚げられた延縄をたらいに収納するなどしていた。
- ③ 操業後は、水揚げや餌の購入、乗組員の入浴等をする目的で、福江港や三重式見港に入港し、直接黄島漁港には戻らないことがあった。

本船は、発見された際、揚縄機に延縄が巻き付き、前部甲板に延縄が収納されたたらいが置かれていたことから、揚縄作業中、船長及び作業員が落水したものと考えられる。

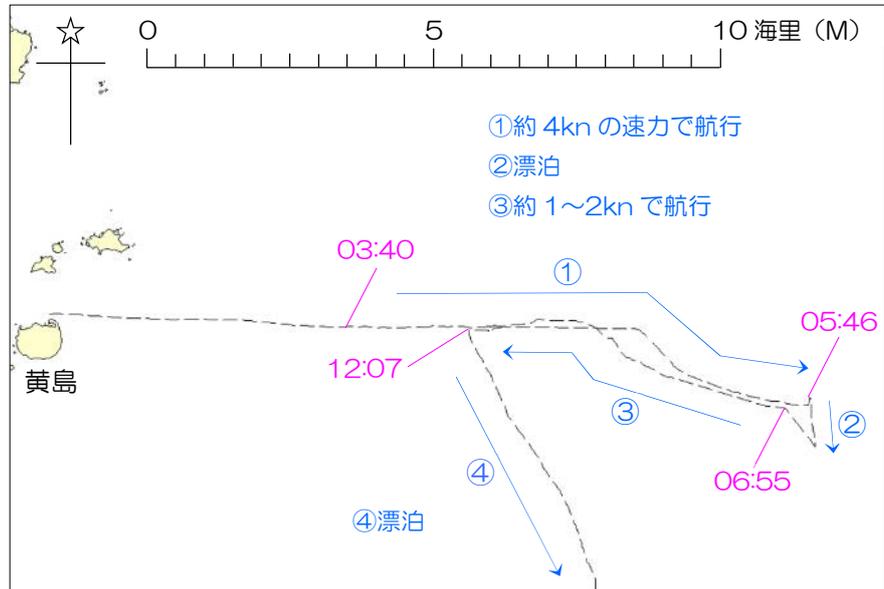
本船は、03時40分ごろ黄島東方沖に到着して約4knの速力で東進を始め、05時46分ごろ停船して南方に流された後、06時55分ごろ約1～2knの速力で西進を始め、12時07分ごろ停船して南東方に流され始めた。(図1参照)

図1 本船の船位、速力等が保存された佐賀県の漁業調査用システムの情報に基づく本船の航行経路図

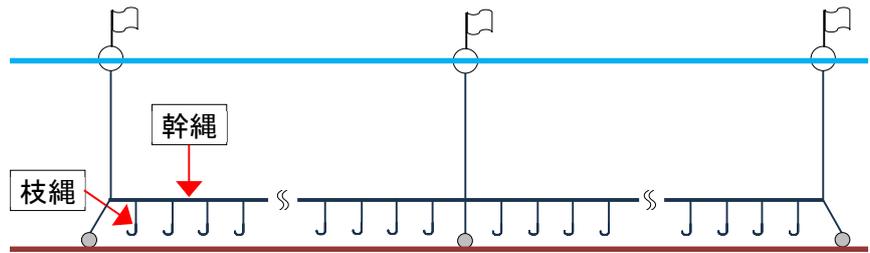
① 延縄は、全長約18,000mの幹縄、釣り針が付いた枝縄等で構成されており、投縄後、釣り針に掛かった魚が暴れるなどして幹縄と枝縄が絡まることがあった。(図2参照)

図2 延縄の概略図

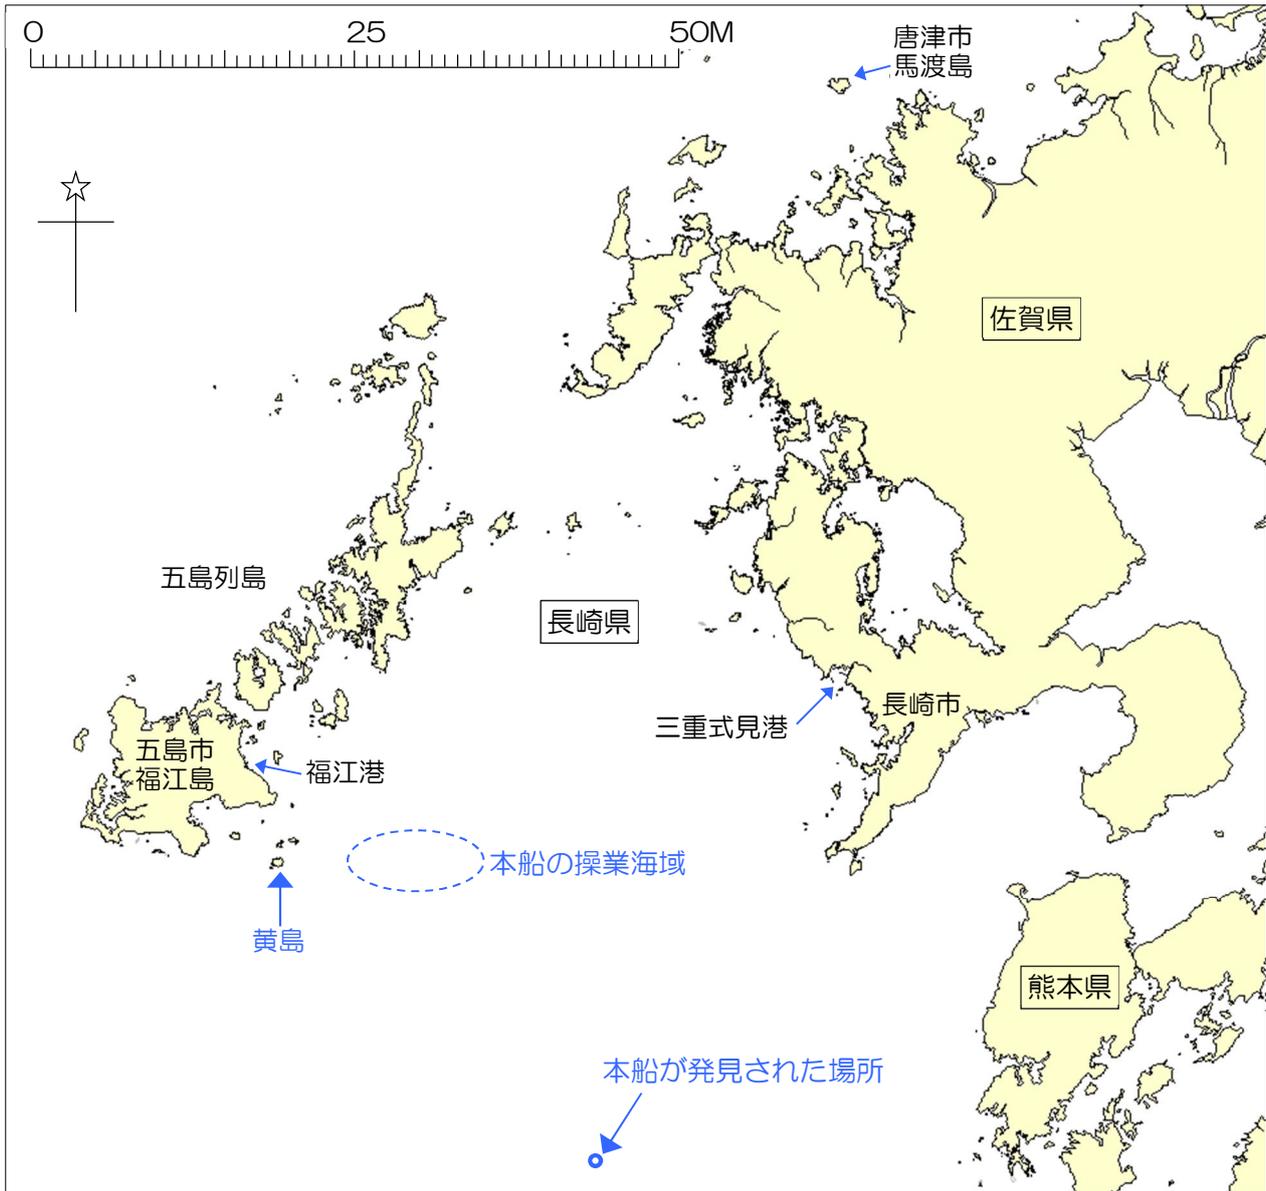
付図1 事故発生場所概略図

本船は、27日12時00分ごろ黄島東方沖で僚船船長Aによって航行中であることが目撃されたこと及び28日14時45分ごろ黄島南東方沖で主機が中立運転となって無人の状態で見られたことから、この間において、船長及び作業員が落水して行方不明になったものと考えられる。
