船舶事故調査報告書

令和7年3月19日
 運輸安全委員会（海事部会）議決
 委員長 武田 展 雄
 委員 伊藤 裕 康（部会長）
 委員 上野 道 雄
 委員 早田 久 子
 委員 岡本 満喜子

事故種類	衝突（消波ブロック）
発生日時	令和6年7月2日 01時04分ごろ
発生場所	北海道苫小牧市苫小牧港西港区 苫小牧港西防波堤灯台から真方位253° 290m付近 （概位 北緯42° 37.2′ 東経141° 37.0′）
事故の概要	旅客船兼自動車渡船シルバーブリーズは、苫小牧港西港区に向けて入港中、港内護岸の消波ブロックに衝突した。 シルバーブリーズは、バルバスバウの破口等を生じ、また、護岸は、コンクリート製消波ブロックに破損を生じた。
事故調査の経過	令和6年7月2日、本事故の調査を担当する主管調査官ほか2人の船舶事故調査官を指名した。 令和6年7月2日、8日、16日、8月2日、5日、26日、9月6日、19日、27日、10月1日、10日、15日、21日、28日、12月18日、21日回答書受領 令和6年7月3日、4日現場調査、口述聴取及び回答書受領 令和6年7月22日、24日、9月25日、10月22日、31日口述聴取 原因関係者から意見聴取を行った。
事実情報 船種船名、総トン数 船舶番号、船舶所有者等 L×B×D、船質 機関、出力、進水等	旅客船兼自動車渡船 シルバーブリーズ、8,901トン 143990、独立行政法人鉄道建設・運輸施設整備支援機構（船舶共有者）、津軽海峡フェリー株式会社（船舶共有者、A社）、川崎近海汽船株式会社（運航者、B社） 144.13m×23.00m×14.10m、鋼 ディーゼル機関、9,945kW、令和3年1月 （写真1 参照）

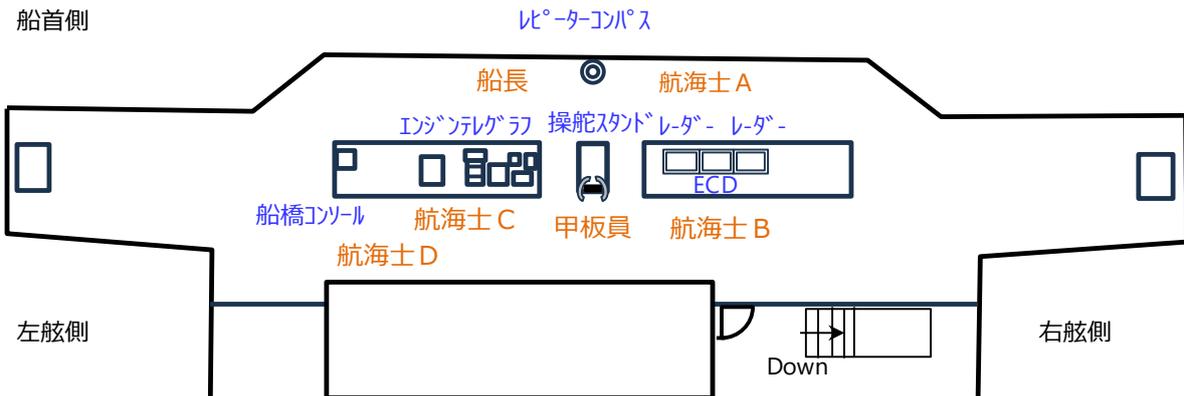
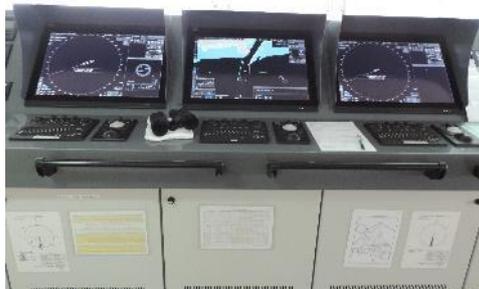
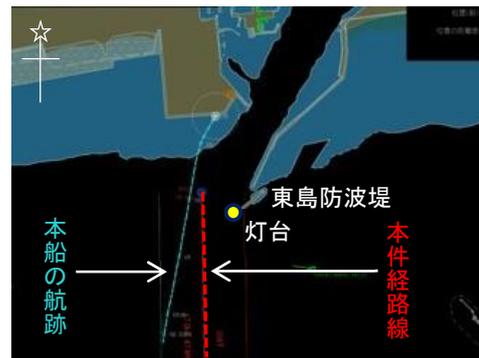
図3 船橋における船長及び乗組員の配置

船長は、00時55～56分に昇橋して船橋の前面に向かい、レーダーコンパスの左舷側に立った。レーダー等の前に立った航海士Aは、苫小牧港への入港に備え、苫小牧港港口にある東島防波堤の南端までの方位及び距離、本船の針路、入港後の予定などについて船長に伝え、レーダー等の前から船長の右横に移動した。

航海士Bは、右舷側にあるNo. 1レーダーを3Mレンジでノースアップに、左舷側にあるNo. 2レーダーを1.5M又は3Mレンジの両方でノースアップかつ船首方が最大約5M見通せるようオフセンターに、中央にあるECDにはレーダー映像を重畳表示させて3Mレンジに、それぞれ設定した。

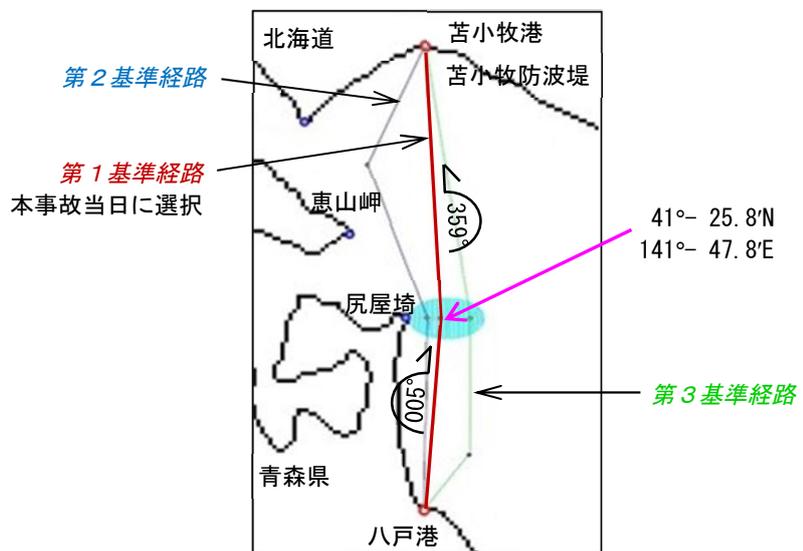
図7 基準経路図

B社は、海上運送法に基づき、「安全管理規程」を定め、同規程の中で「運航基準」を定めていた。同基準には、苫小牧港及び八戸港の間の3本の基準経路を定めていた。なお、E C Dの本件経路線は、第1基準経路が苫小牧港南方沖で表示されたものであった。（図7参照）

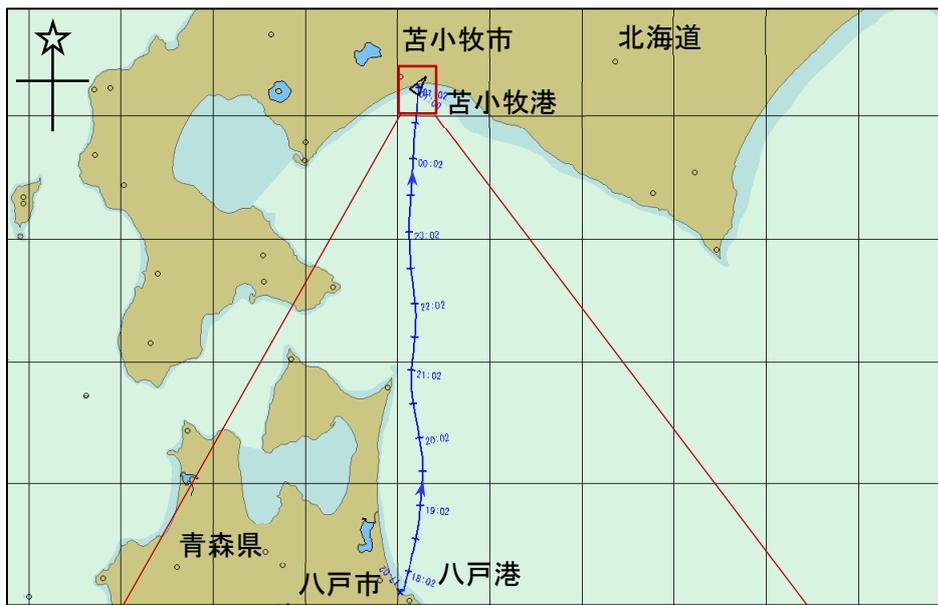
付図1 航行経路図

船長は、 01 時 01 分 45 秒ごろ、本件護岸まで約 850 m（AIS記録から測定した。以下同じ。）の位置で、本件灯台を右舷方に見て通過したが、本件灯台からの横距離を正確に把握せず、その後も本船が本件灯台から十分に離れたことを確認するまで針路を維持し、 01 時 03 分ごろ、針路を 030° とするよう甲板員に指示した。

このとき、本船は、本件水路から西方に外れ始め、本件護岸まで約 500 mの距離まで迫っている状況であったが、船長は、本件水路内を航行していると思っていた。

本船は、約 14.5 knの速力で本件護岸に接近しながら右転を始めたものの、 01 時 04 分ごろ本件護岸に対して約 55° の角度で消波

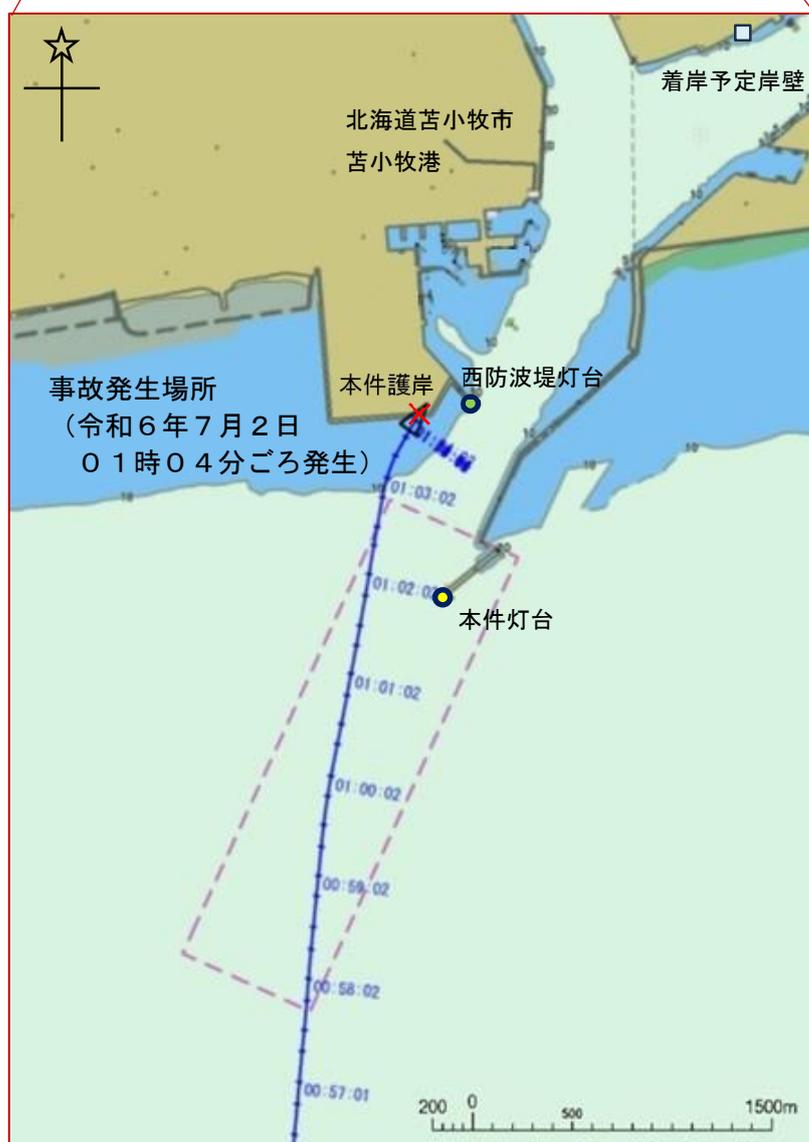
付図2 苫小牧港への入港操船の状況

付図2^{*8}は、前記「事故の経過」及び「その他の事項」の(2)に基づき、船長の入港操船について、ふだんの状況と本事故当日の状況とを対比してまとめたものである。
