## 船舶事故調査報告書

事故種類	乗組員死亡
発生日時	不明（令和6年6月4日 06時22分ごろ～06時30分ごろの間）（死亡時刻：6月4日 06時23分ごろ（医師により検案された死亡推定時刻））
発生場所	青森県大間町材木漁港北西方沖 <small>おこっぺ</small> 奥戸港北防波堤灯台から真方位238° 1.1海里（M）付近 （概位 北緯41° 29.1′ 東経140° 53.0′）
事故の概要	漁船 <small>ふくえい</small> 福栄丸は、操業中、船長が落水して溺死した。
事故調査の経過	令和6年6月12日、本事故の調査を担当する主管調査官（仙台事務所）ほか1人の地方事故調査官を指名した。 原因関係者からの意見聴取は、本人が本事故で死亡したため、行わなかった。
事実情報 船種船名、総トン数 船舶番号、船舶所有者等 L×B×D、船質 機関、出力、進水	漁船 福栄丸、3.62トン AM3-19819（漁船登録番号）、個人所有 9.98m（Lr）×2.29m×0.70m、FRP ディーゼル機関、漁船法馬力数35、昭和57年6月24日
乗組員等に関する情報	船長 75歳 二級小型船舶操縦士・特殊小型船舶操縦士・特定 免許登録日 昭和51年7月9日 免許証交付日 令和6年1月17日 （令和11年11月19日まで有効）
死傷者等	死亡 1人（船長）
損傷	なし
気象・海象	気象：天気 曇り、風向 東南東、風力 3、視界 良好 海象：波高 約0.5m、水温 約13℃
事故の経過	本船は、船長が1人で乗り組み、令和6年6月4日05時20分ごろ、うに籠漁の操業を行う目的で、材木漁港を15隻の僚船と共に同漁港沖の漁場に向けて出港した。（写真1参照）

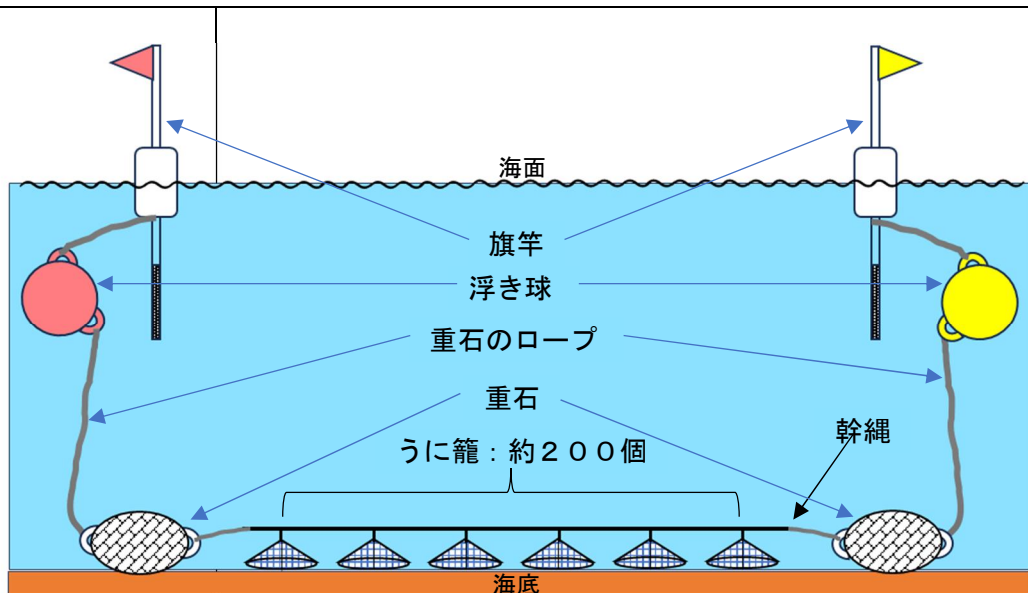
図2 うに養殖施設（概略図）

幹縄の一端に取り付けた重石（約20～30cm四方の石、重さ約10kg、重石のロープ長さ約50m、直径約9mm）、浮き球及び旗竿を投入した後、うに籠を順次投入して、最後に幹縄の片端に取り付けた重石、浮き球及び旗竿を投入する漁法であった。（図2、図3参照）

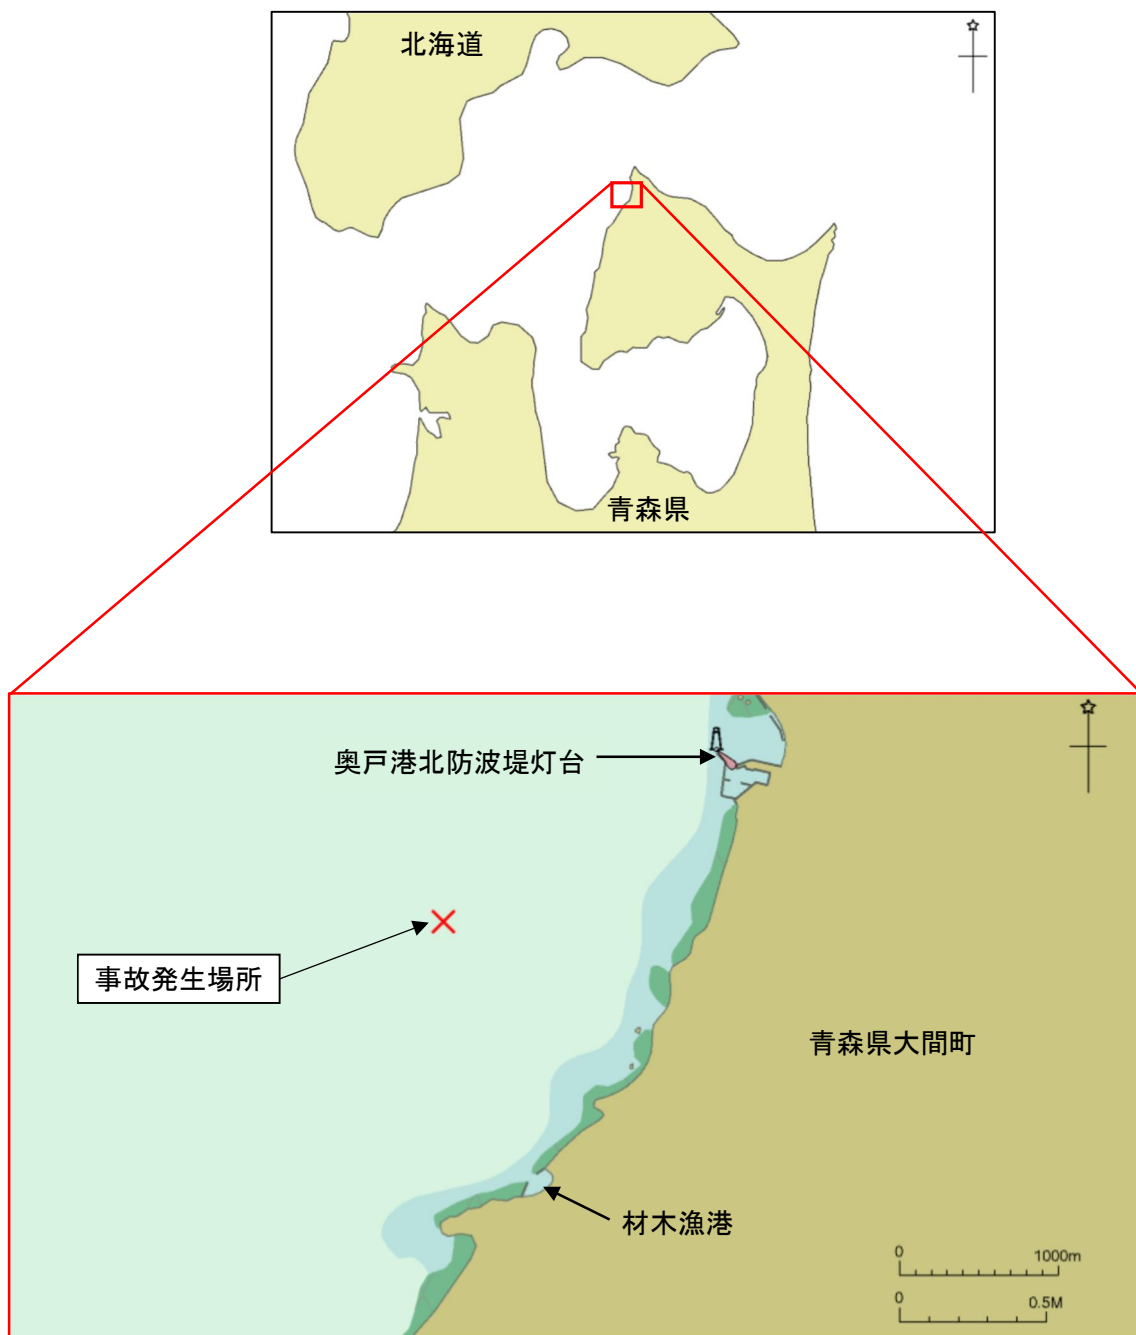
付図1 事故発生場所概略図

(付図1 事故発生場所概略図 参照)
