船舶事故調査報告書

事故種類	乗組員負傷
発生日時	令和6年8月1日 19時00分ごろ
発生場所	石川県金沢港北西方沖 金沢港西防波堤灯台から真方位318°14.5海里（M）付近 （概位 北緯36°49.3′ 東経136°23.8′）
事故の概要	漁船 ^{ミウキ} 弘氣丸は、シーアンカーの回収作業中、漁労作業員がシーアンカーの巻取機に巻き込まれて負傷した。
事故調査の経過	令和6年8月6日、本事故の調査を担当する主管調査官（神戸事務所）ほか1人の地方事故調査官を指名した。 原因関係者から意見聴取を行った。
事実情報 船種船名、総トン数 船舶番号、船舶所有者等 L×B×D、船質 機関、出力、進水等	漁船 弘氣丸、19トン FK2-2188（漁船登録番号）、株式会社弘氣丸 19.10m（Lr）×3.98m×1.58m、FRP ディーゼル機関、736kW、平成4年1月28日 第212-6520号（船舶検査済票の番号）
乗組員等に関する情報	船長 52歳 一級小型船舶操縦士・特殊小型船舶操縦士・特定 免許登録日 平成4年1月29日 免許証交付日 令和6年2月13日 （令和11年3月4日まで有効） 漁労作業員A（インドネシア共和国籍） 30歳
死傷者等	重傷 1人（漁労作業員A）
損傷	なし
気象・海象	気象：天気 曇り、風向 西、風力 1、視界 良好 海象：海上 平穏 日没時刻：19時00分ごろ
事故の経過	本船は、船長及び漁労作業員Aほか漁労作業員2人（日本国籍1人、インドネシア共和国籍1人）が乗り組み、いか釣り漁の目的で、令和6年8月1日13時00分ごろ金沢港北西方沖の漁場に向けて同港を出航した。 船長は、14時30分ごろ漁場に到着して操業を行った後、漁場を移動することとし、船首部から投入していたシーアンカーを回収する

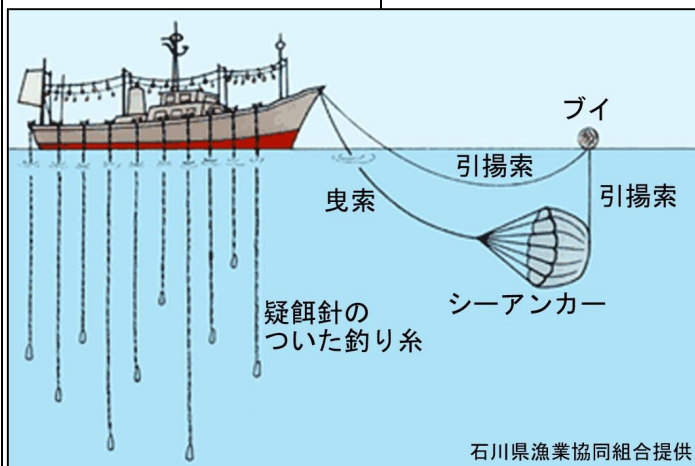
図1 シーアンカー等の構成

- (1) 右舷船首配置の漁労作業員Aが右舷側の巻取機（以下「右舷巻取機」という。）でブイまでの引揚索を巻き取る。
- (2) 正船首配置の漁労作業員（以下「漁労作業員B」という。）がブイを取り込む。
- (3) 漁労作業員Aが右舷巻取機でブイから先の引揚索を巻き取り、シーアンカーを取り込む。
- (4) 左舷船首配置の漁労作業員（以下「漁労作業員C」という。）が左舷側の巻取機（以下「左舷巻取機」という。）で曳索^{ひき}を巻き取る。

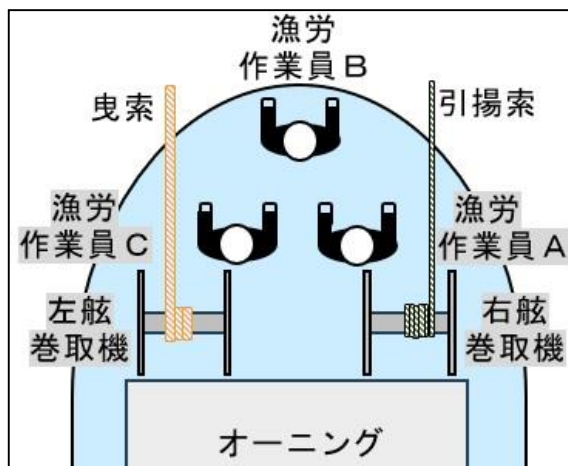
図2 船首配置状況

右舷巻取機及び左舷巻取機は、油圧駆動式で、操作レバーが中央の位置で停止、船首側に倒すと船尾方（巻き取り方向）に回転、船尾側に倒すと船首方（繰り出し方向）に回転するようになっていた。
