船舶事故調査報告書

船種 船名 コンテナ船 CONTSHIP UNO
IMO番号 9379026
総トン数 9,940トン

船種 船名 貨物船 いずみ丸
船舶番号 140283
総トン数 499トン

事故種類 衝突
発生日時 令和5年8月24日 23時29分15秒ごろ
発生場所 和歌山県日ノ御埼北西方沖の紀伊水道
紀伊日ノ御埼灯台から真方位312° 7.3海里付近
(概位 北緯33° 57.8' 東経134° 57.1')

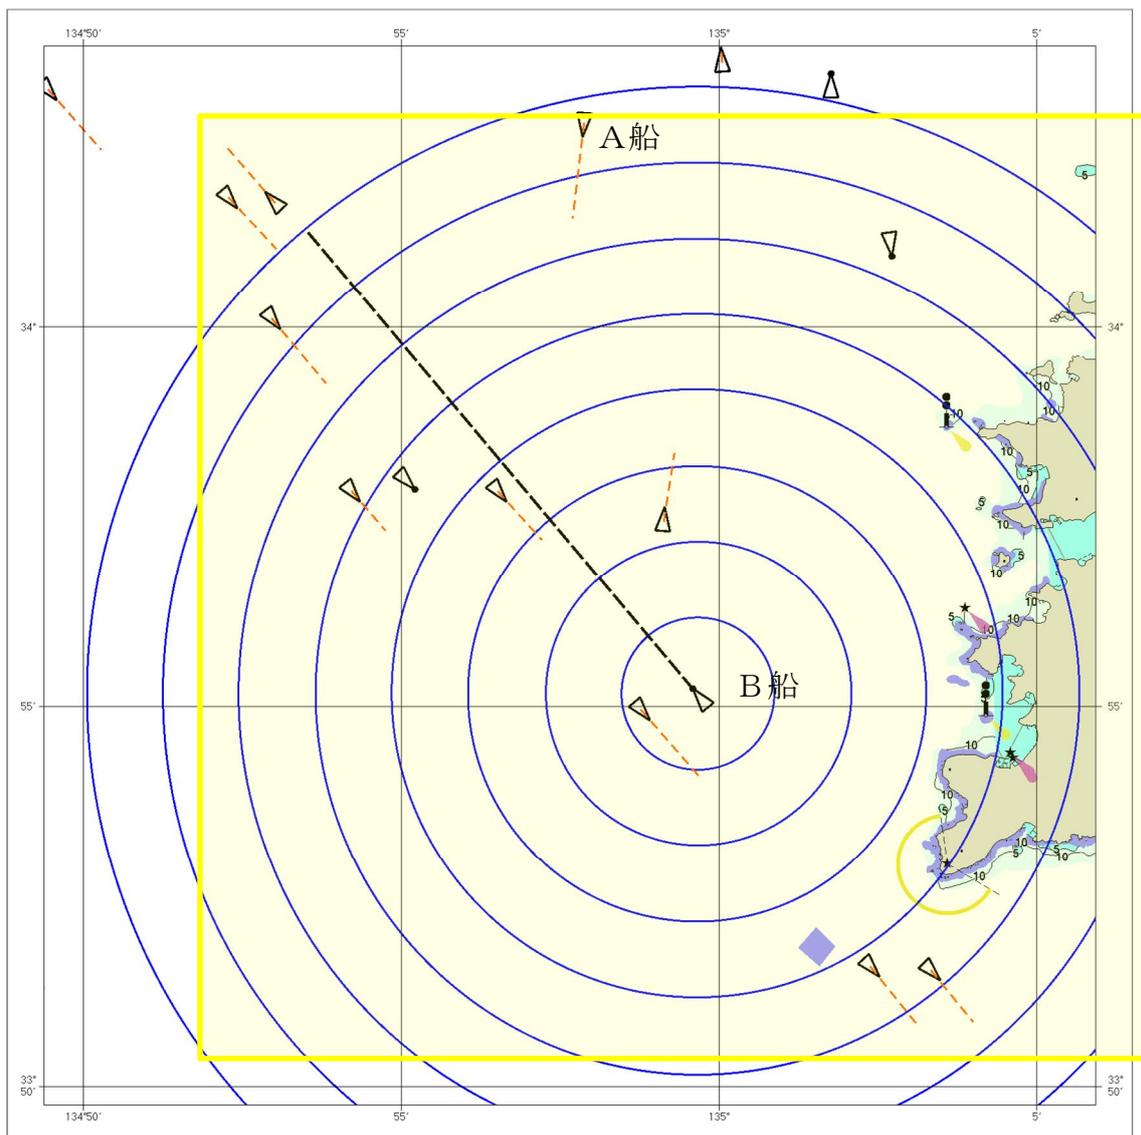
図6 B船の周囲の状況概要図

(23時10分のAIS記録により、B船のGPSアンテナ位置を中心に1M間隔の同心円を描き、各船の真運動速度ベクトルを5分間で表示させた状況。黄枠内は、6Mレンジオフセンサーとして、船首方約8Mまでを表示させた場合のレーダー画面表示範囲)

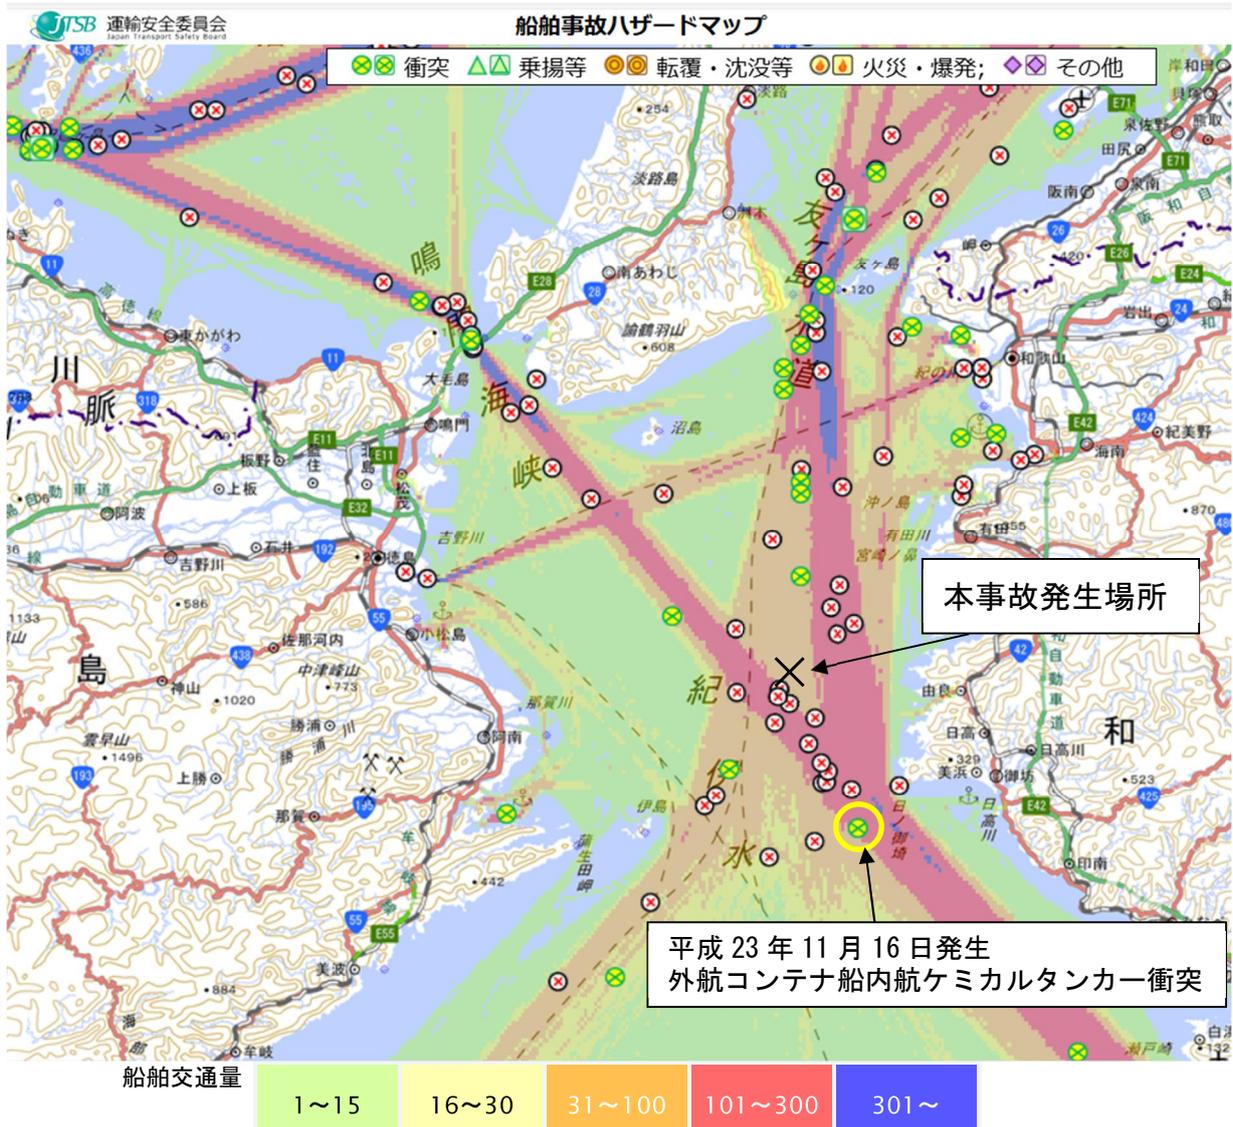
図 1 2 紀伊水道における船舶交通量と衝突事故発生場所
(運輸安全委員会ウェブサイト 船舶事故ハザードマップによる)

運輸安全委員会がウェブサイトで公表している船舶事故ハザードマップにより、AIS情報による船舶交通量及び総トン数500トン以上の船舶が関連した衝突事故を重畳表示させたところ、図12のとおりであった。

なお、図12中の白丸に赤×印（⊗）の記号は、平成20年10月以前の事故である。

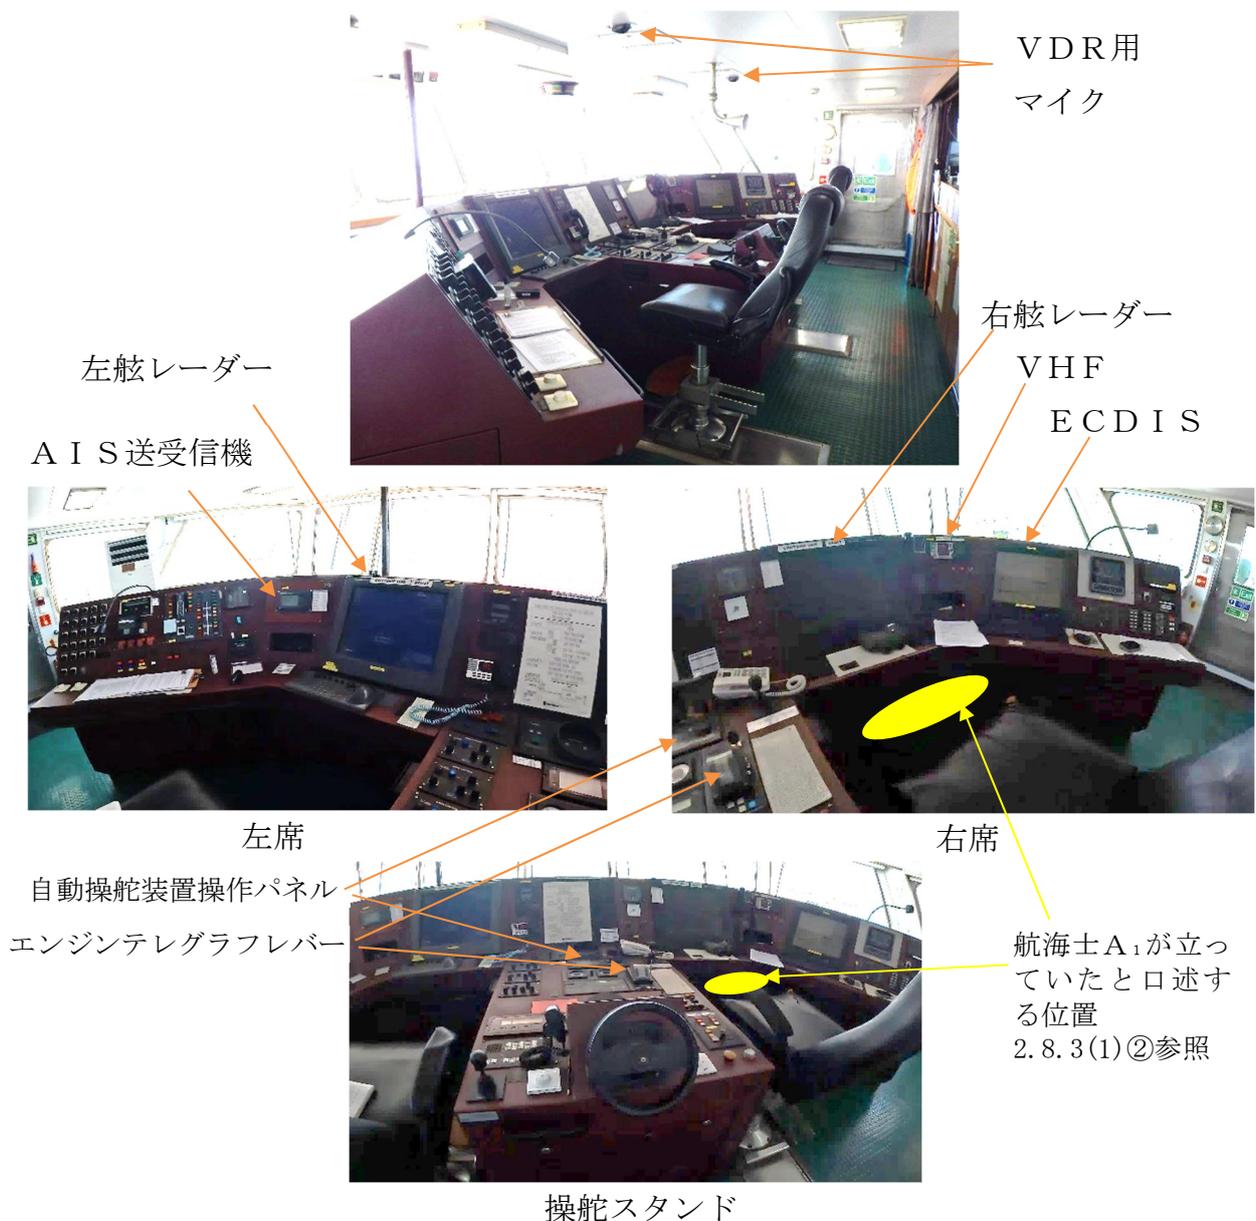
図13 A船の船橋

船橋には、中央に操舵スタンドがあり、その左右それぞれに操縦席が配置され、右席の前面に右舷レーダー、右側面に電子海図情報表示装置（ECDIS）、左方に自動操舵装置操作パネル、エンジンテレグラフレバー等が、左席の前面に左舷レーダー等が設置されていた。（図13参照）

船長Aの口述によれば、本事故当時、バウスラスターに不具合があり使用できない状態であったが、その他、船体、機関及び機器類に、本事故時の操船に影響する不具合又は故障はなかった。

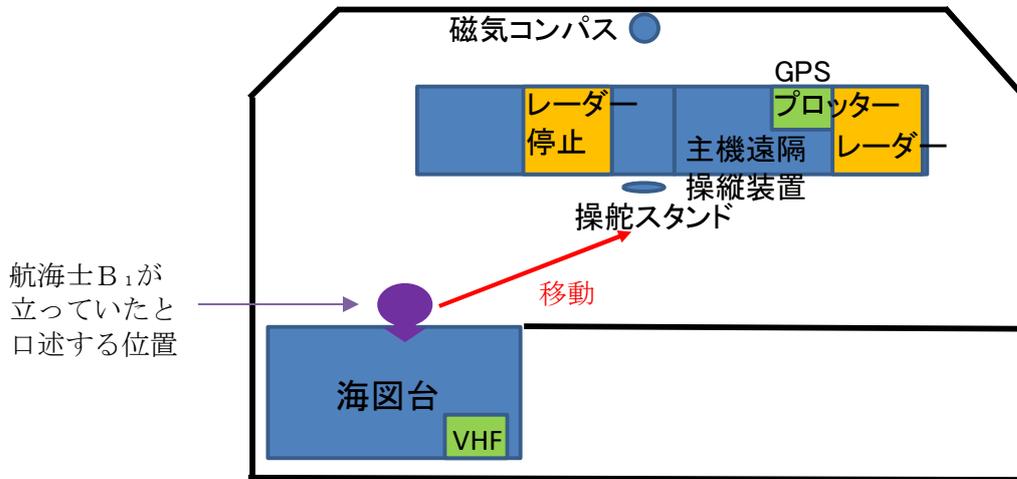
図 1 4 B 船の船橋配置概略図

磁気コンパスは、船橋前面中央部に設置されていた。船橋の左舷後部には海図台が設けられており、その上部にVHFが設置されていた。

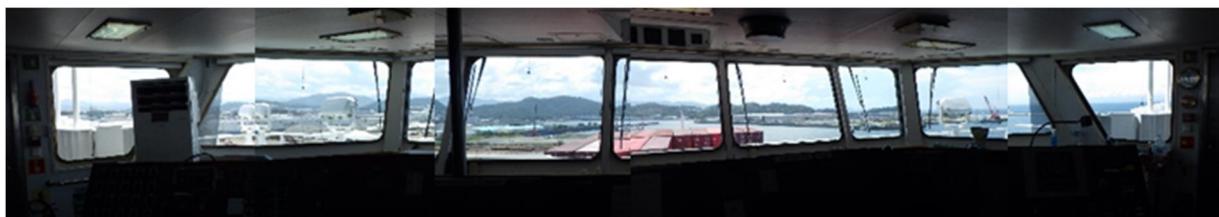
図15 A船船橋からの見通し状況

現場調査及び関係図面によれば、船橋から船首方の見通しは、積載されたコンテナにより船首端から前方約270 mまでの海面が見えない状況であったが、その他、周囲の見張りの妨げとなるものはなかった。

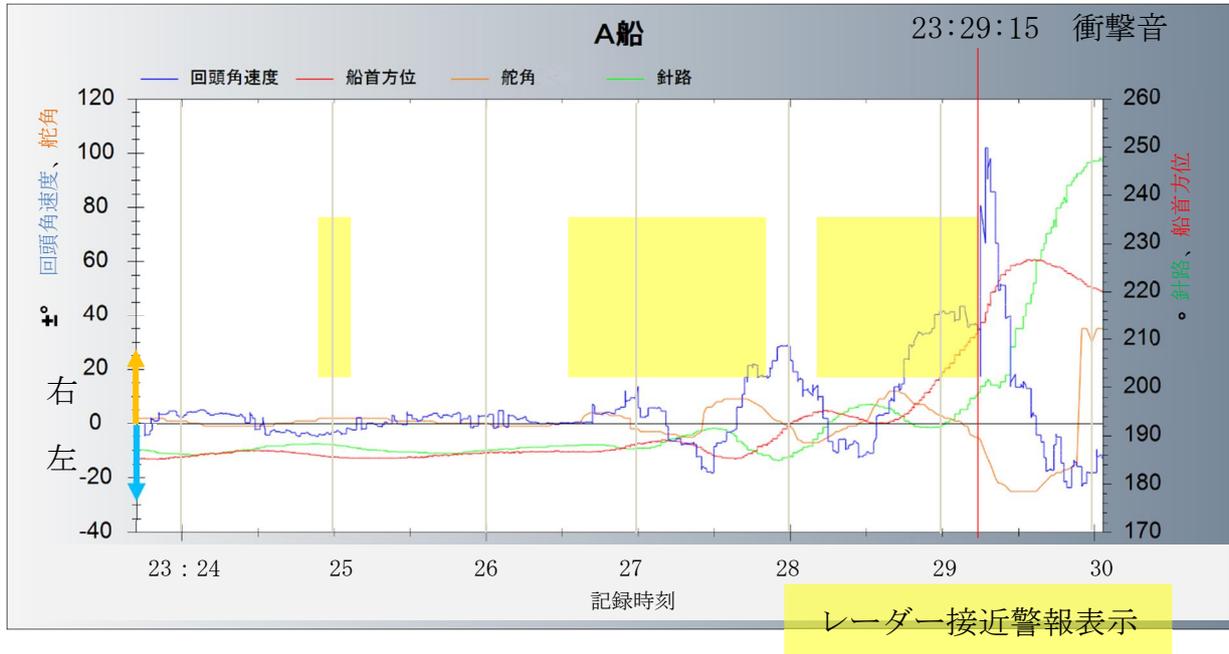
図19 A船VDR記録による回頭角速度、船首方位、舵角、対地針路及びレーダー接近警報表示の推移

これらのことから、本事故発生時の操舵は、操舵手Aではなく、航海士A₁が自ら行っていた可能性があると考えられる。

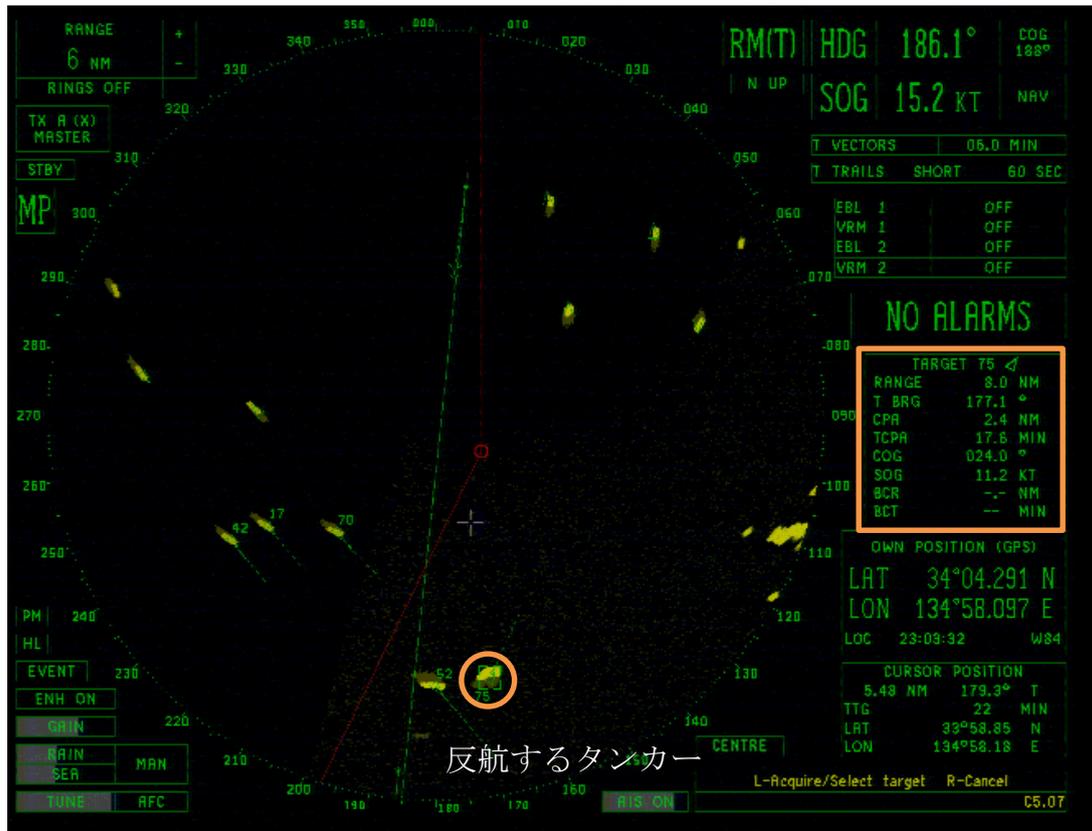
③ 23時03分32秒 (反航するタンカー捕捉)

23時03分ごろ、右舷レーダーでは、船長AがVHFで交信した反航するタンカーが捕捉され、同タンカー（TT75番）のターゲット情報が表示された（付図1 ③参照）。

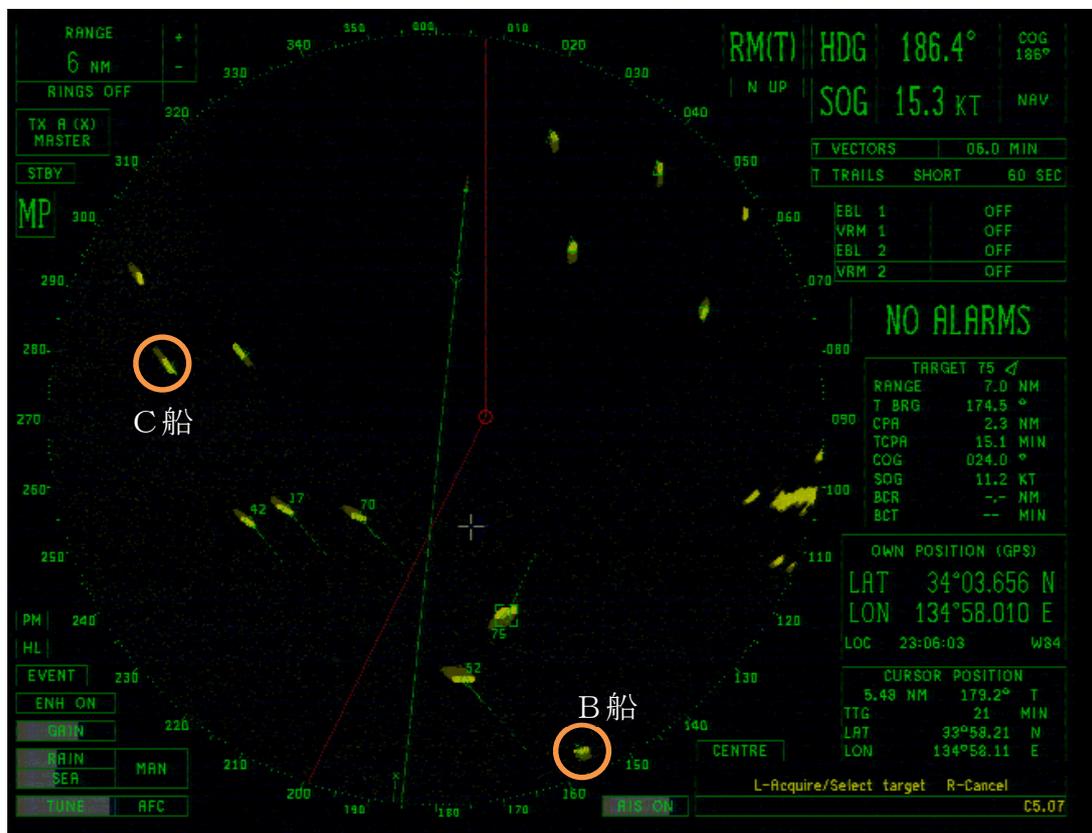
④ 23時06分03秒 (B船の船影がレンジ内に入る)

23時06分ごろ、B船との距離が約9.3Mとなり、レンジ内に入ったB船の船影が右舷レーダー画面に表示された(付図1 ④参照)。23時23分ごろに距離が約2.5MとなってB船が捕捉され、B船のTT番号及びベクトルが表示された(付図1 ⑥参照)。その後、B船に対する‘BOW CROSS 警報及びCPA/TCPA 警報’^{*11}(以下「接近警報」という。)が表1のとおり断続的に発せられた。
