## 船舶事故調査報告書

令和7年6月4日  
 運輸安全委員会（海事専門部会）議決  
 委員 伊藤 裕 康（部会長）  
 委員 上野 道 雄  
 委員 高橋 明 子

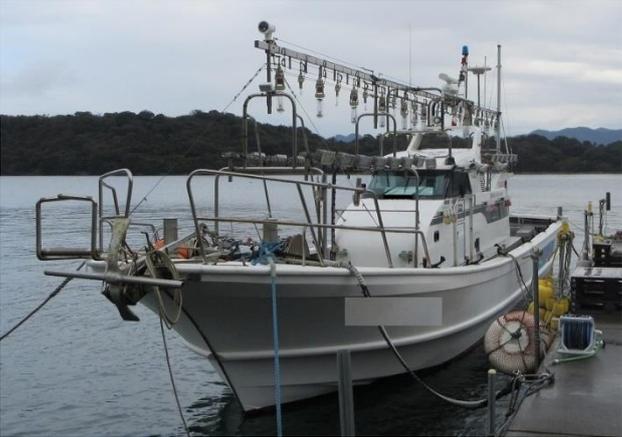
<b>事故種類</b>	釣り客負傷
<b>発生日時</b>	令和5年7月19日 18時30分ごろ
<b>発生場所</b>	福井県敦賀市立石岬北北西方沖 立石岬灯台から真方位334° 1.7海里（M）付近 （概位 北緯35°47.2′ 東経136°00.2′）
<b>事故の概要</b>	遊漁船第三瑞祥丸は、北西進中、船体が大きく動揺した際に船首部甲板上に座っていた釣り客が負傷した。
<b>事故調査の経過</b>	令和6年11月19日、本事故の調査を担当する主管調査官（神戸事務所）を指名した。なお、後日、1人の地方事故調査官を指名した。 原因関係者から意見聴取を行った。
<b>事実情報</b> 船種船名、総トン数 船舶番号、船舶所有者等 L×B×D、船質 機関、出力、進水等	遊漁船 第三瑞祥丸、9.1トン FK2-2380（漁船登録番号）、個人所有 14.95m（Lr）×3.43m×1.09m、FRP ディーゼル機関、450.10kW、平成21年2月 第290-60753号（船舶検査済票の番号） （写真1 参照）
