船舶事故調査報告書

令和7年6月4日

運輸安全委員会（海事専門部会）議決

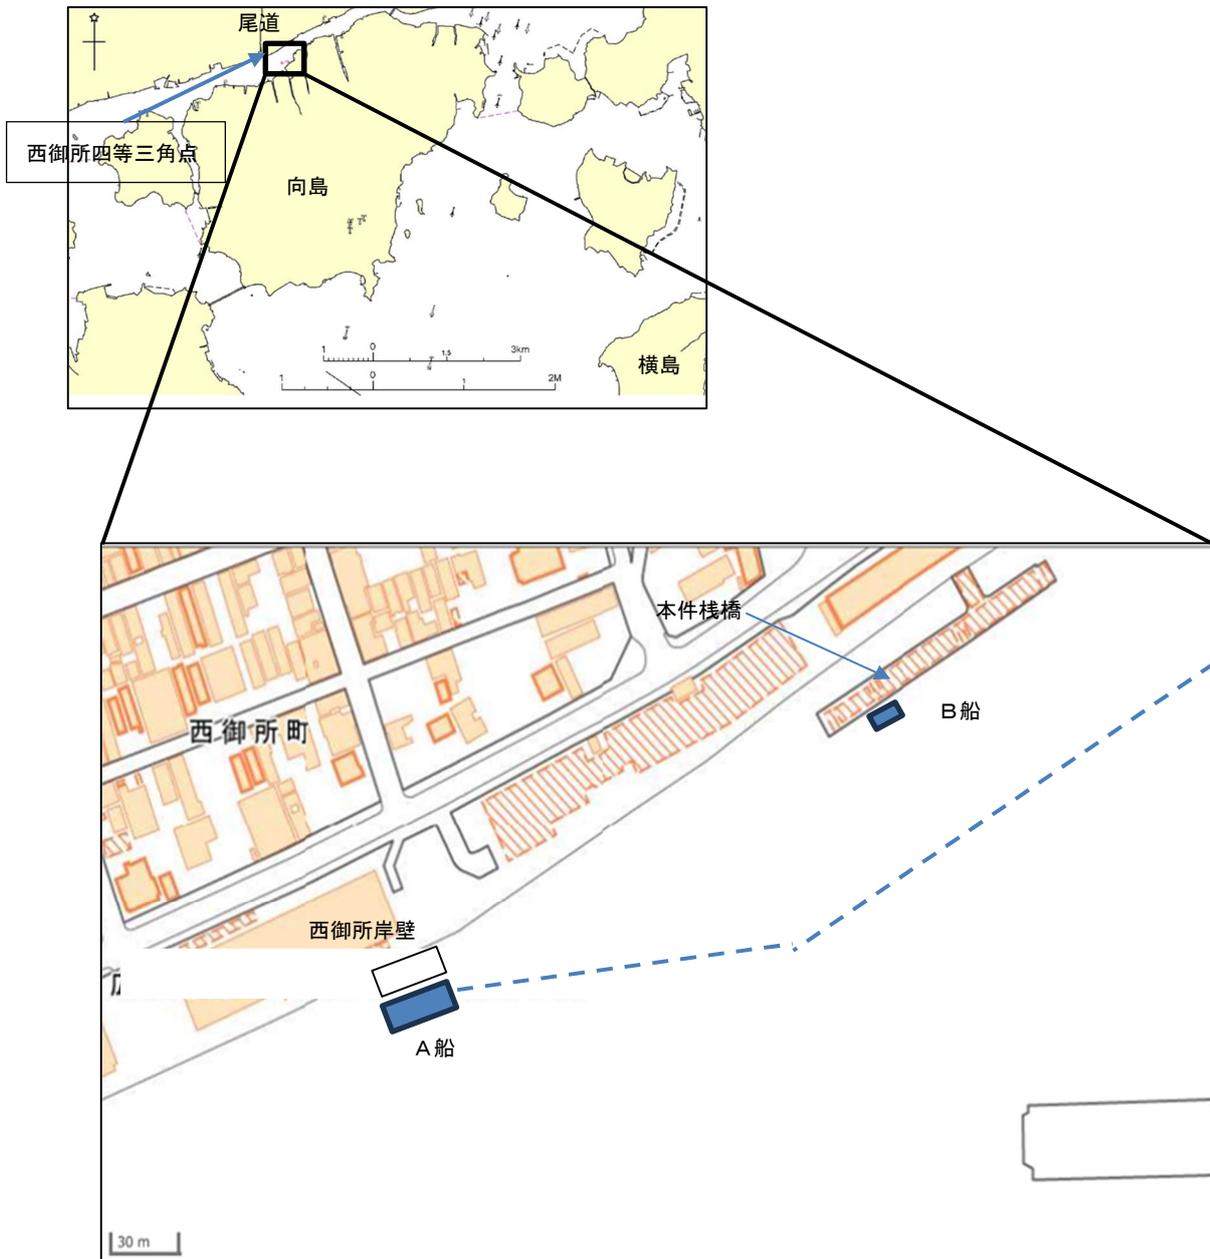
付図1 事故発生場所概略図

B船は、A船の航走波の第2波で大きく動揺し、09時58分ごろ左舷船尾部が本件棧橋に衝突した。

陸上作業員は、B船に乗り込み、本件タラップの収納作業を行っていたところ、B船の動揺により本件タラップが跳ね上がって額に当たり、その後右舷側に跳ね飛ばされ、左膝を船体に当てて、額及び左膝を負傷した。
