船舶事故調査報告書

令和7年5月28日
 運輸安全委員会（海事専門部会）議決
 委員 伊藤 裕 康（部会長）
 委員 上野 道 雄
 委員 高橋 明 子

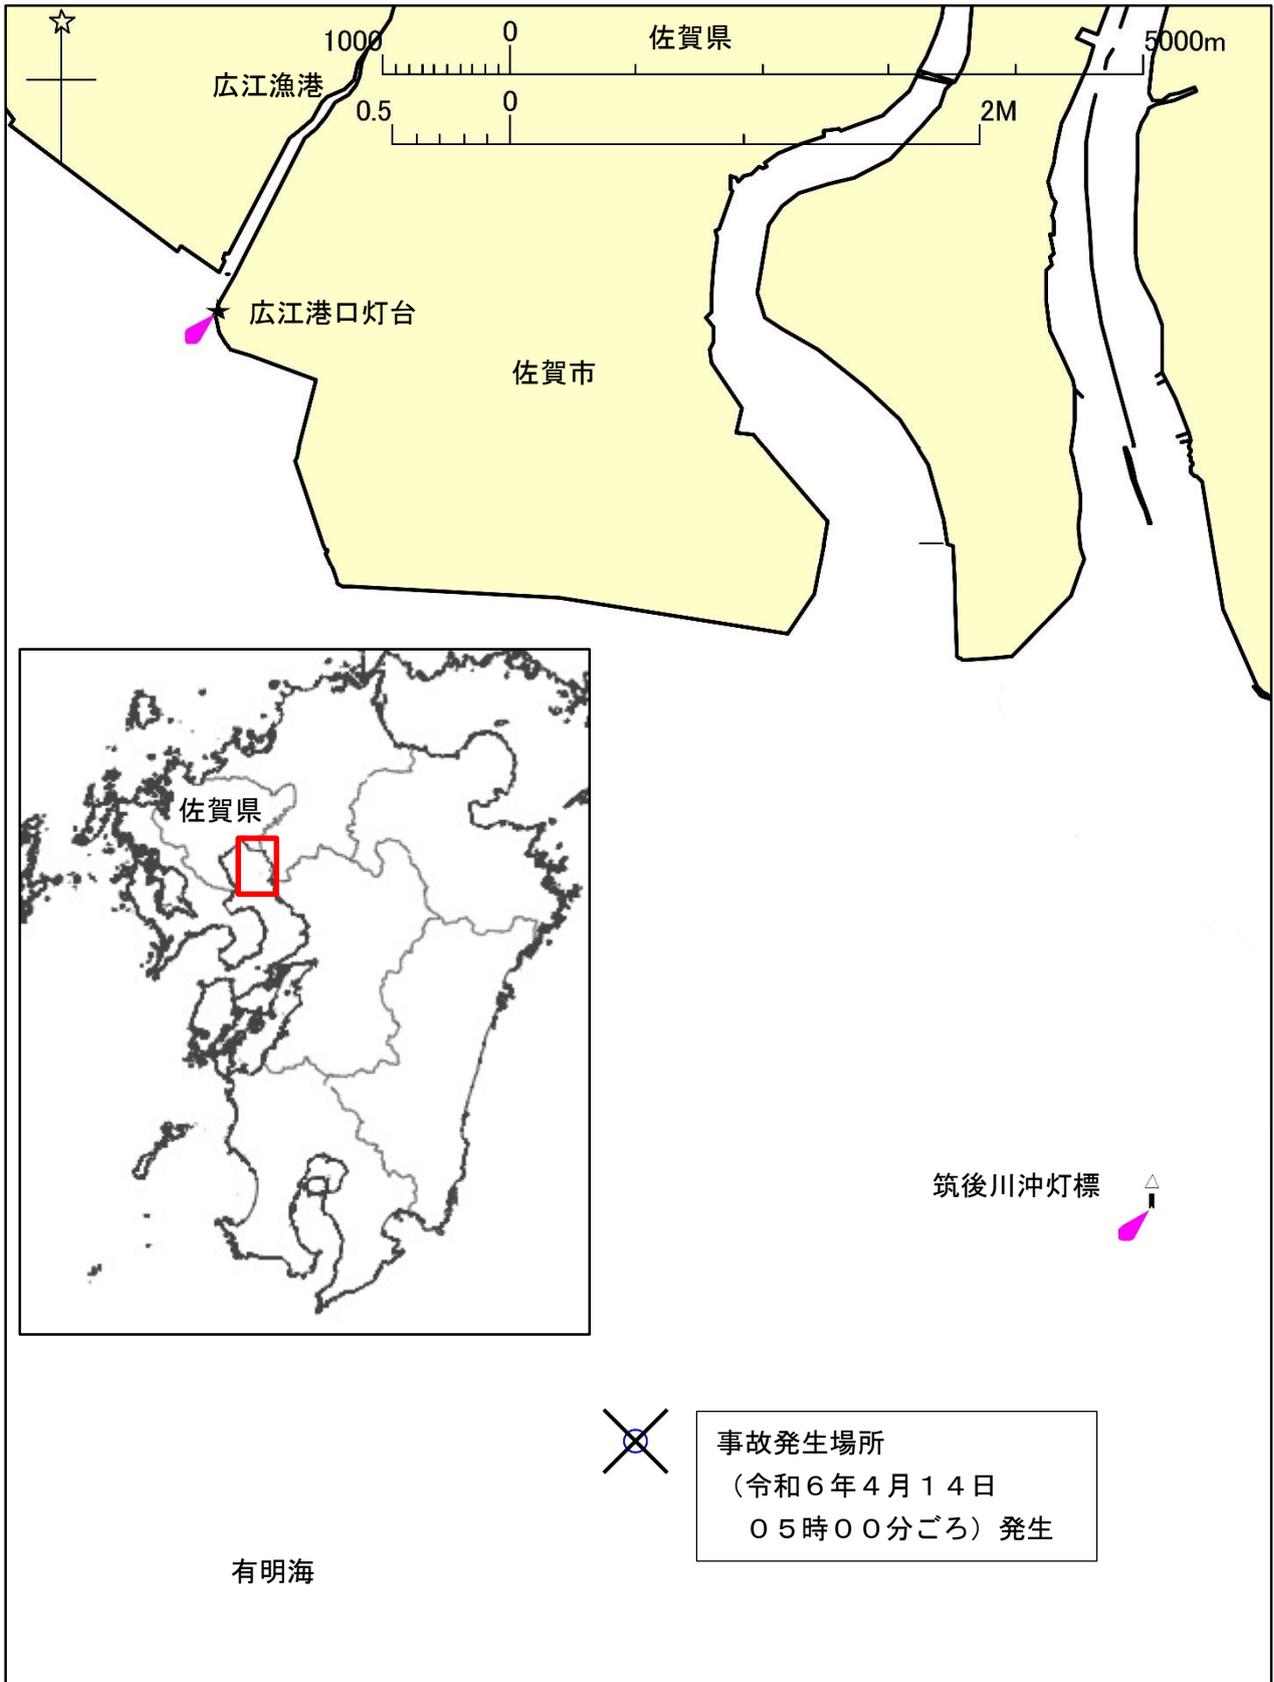
付図1 事故発生場所概略図

事故種類	乗組員負傷
発生日時	令和6年4月14日 05時00分ごろ
発生場所	有明海北東部 筑後川沖灯標から真方位245° 2.4海里（M）付近 （概位 北緯33°05.1′ 東経130°18.8′）
事故の概要	漁船 ^{たいゆう} 大祐丸は、養殖施設の撤去作業中、作業員1人が転倒して重傷を負った。
事故調査の経過	令和6年4月15日、本事故の調査を担当する主管調査官（長崎事務所）ほか1人の地方事故調査官を指名した。 原因関係者から意見聴取を行った。
事実情報 船種船名、総トン数 船舶番号、船舶所有者等 L×B×D、船質 機関、出力、進水等	漁船 大祐丸、4.9トン SA3-17455（漁船登録番号）、個人所有 12.38m（Lr）×2.95m×0.73m、FRP ディーゼル機関、450kW（動力漁船登録票による）、 平成27年4月2日 （写真1 参照）
