船舶事故調査報告書

令和7年5月28日
運輸安全委員会（海事専門部会）議決
委員 伊藤 裕 康（部会長）
委員 上野 道 雄
委員 高橋 明 子

事故種類	船体傾斜
発生日時	令和6年4月16日 13時00分ごろ
発生場所	長崎県平戸市川内湾 平戸川内港沖防波堤灯台から真方位148° 1,230m付近 (概位 北緯33° 19.0′ 東経129° 31.6′)
事故の概要	漁船第八海福丸は、漁船海福丸を左舷側に横抱きして定置網の交換作業中、左舷側に傾斜し横転した。 第八海福丸は、主機等に濡損を生じ、また、海福丸は、右舷中央部外縁に亀裂を生じた。
事故調査の経過	令和6年4月17日、本事故の調査を担当する主管調査官（長崎事務所）ほか1人の地方事故調査官を指名した。 原因関係者から意見聴取を行った。
事実情報 船種船名、総トン数 船舶番号、船舶所有者等 L×B×D、船質 機関、出力、進水等	A 漁船 第八海福丸、2.1トン NS3-505100（漁船登録番号）、個人所有 9.60m (Lr) × 2.60m × 0.65m、FRP ディーゼル機関、56kW（動力漁船登録票による）、 昭和59年10月25日 (写真1 参照)

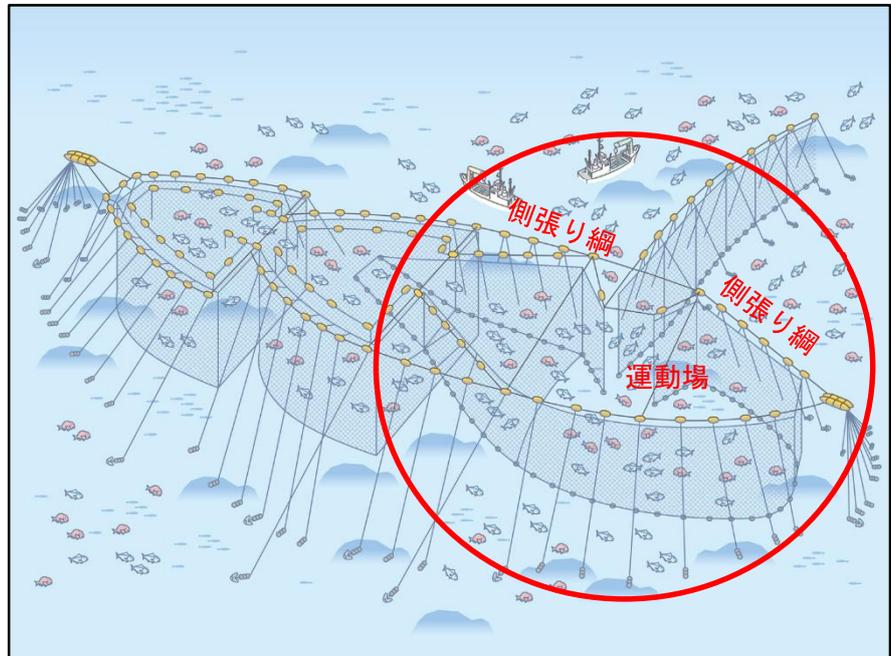
図1 定置網のイメージ図(水産庁HPから引用)

船長は、定置網の約半分に当たる運動場と呼ばれる部分の網を交換することとしており、定置網に到着した後、作業員A₁及び作業員A₂と共にB船に移乗し、運動場部分の網を側張り網に固定する留め具を外す作業を始めた。(図1参照)
