船舶事故調査報告書

事故種類	乗揚
発生日時	令和6年9月14日 21時52分ごろ
発生場所	鹿児島県瀬戸内町瀬戸崎南方沖 <small>あまみ</small> 奄美瀬戸崎灯台から真方位185° 210m付近 （概位 北緯28° 08.9′ 東経129° 17.7′）
事故の概要	砂利採取運搬船 <small>たいかい</small> 第七太海丸は、錨泊中、走錨して浅瀬に乗り揚げた。 第七太海丸は、右舷中央部船底外板の凹損等を生じた。
事故調査の経過	令和6年9月17日、本事故の調査を担当する主管調査官（那覇事務所）ほか1人の地方事故調査官を指名した。 原因関係者から意見聴取を行った。
事実情報 船種船名、総トン数 船舶番号、船舶所有者等 L×B×D、船質 機関、出力、進水等	砂利採取運搬船 第七太海丸、915トン 133748、沖縄海洋資源開発株式会社（A社）、小島サステナブルフィッシャリーズ株式会社 77.12m×15.00m×7.70m、鋼 ディーゼル機関、1,471kW、平成7年5月 （写真1 参照）

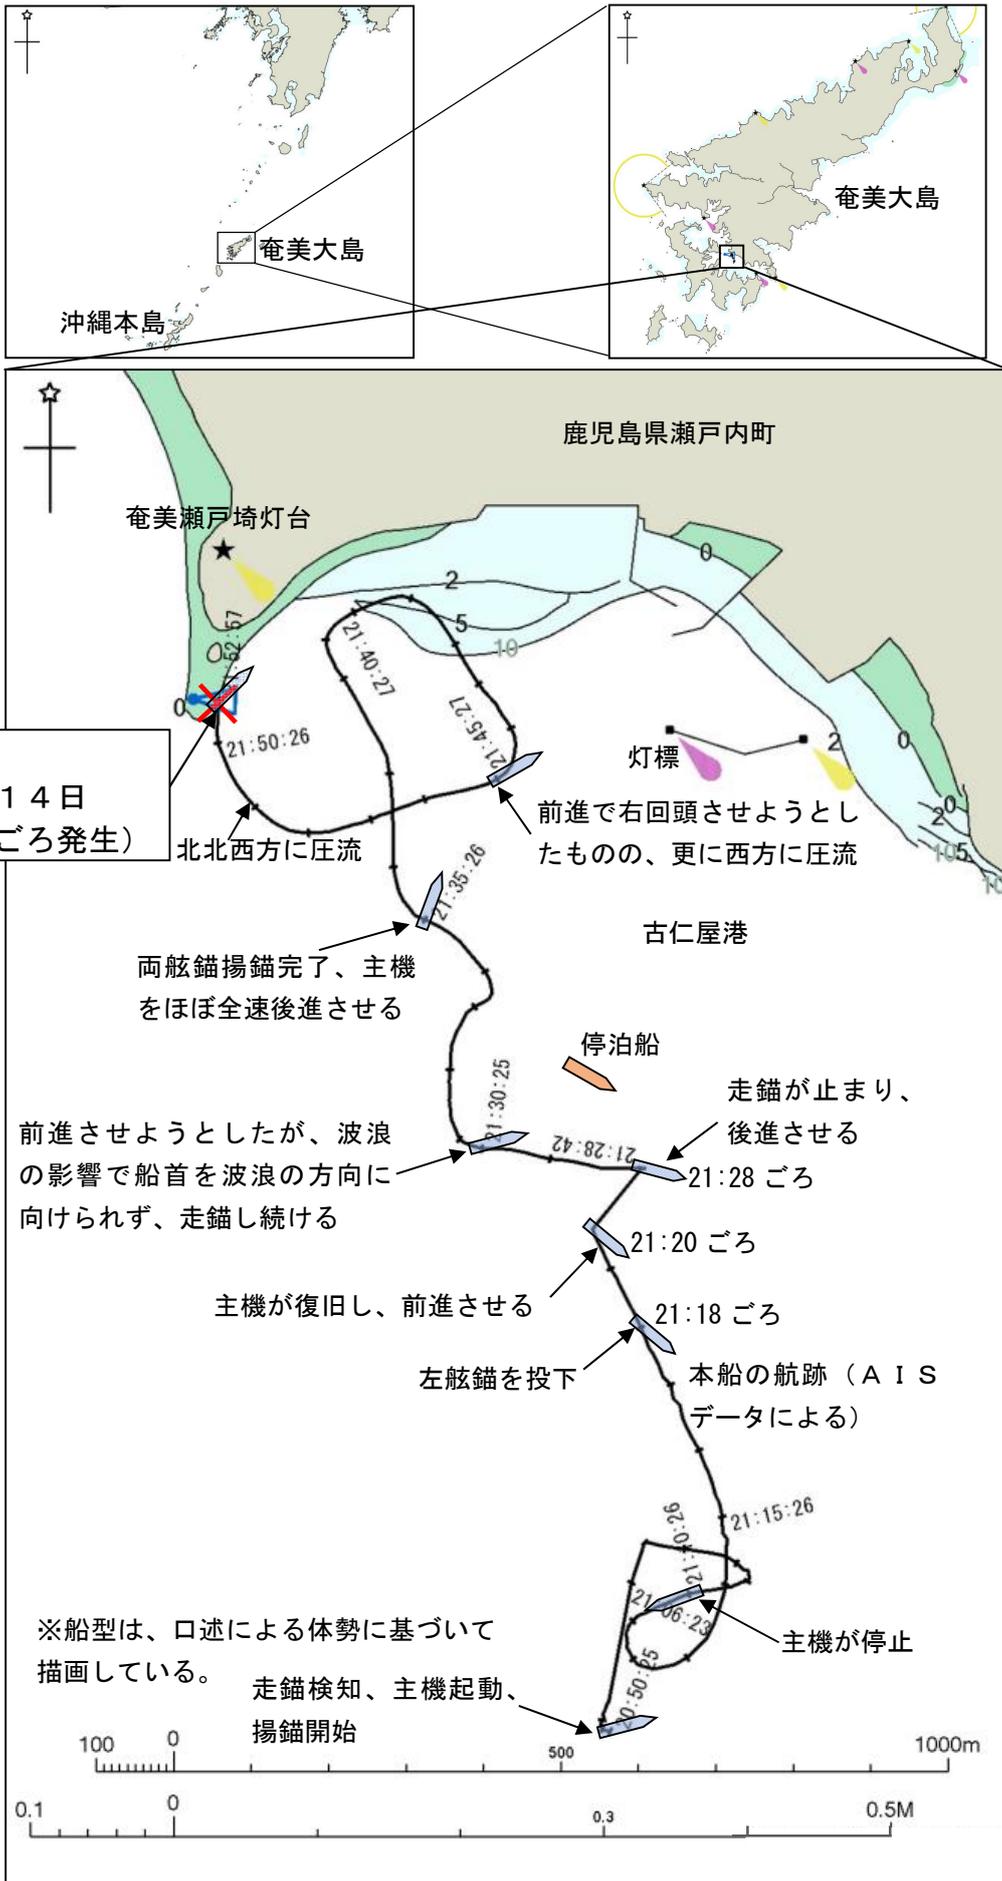
付図1 走錨の経過

<p>たとき、主機が停止し、その後、船首が南東方に向いた状態で北北西方に走錨し続け、船尾方の他船に接近していった。</p> <p>船長は、21時18分ごろ、レーダーで船尾方約0.2Mの距離の所に停泊している他船に接近している状況を認めて衝突の危険を感じ、走錨を止めようと左舷錨を投下した。</p> <p>その後、本船は、21時20分ごろ主機が再始動して主機を前進とし、21時28分ごろ、一旦本船の走錨が止まり、主機を後進として船首が東方に向いた状態で、他船の南方約100mを通過した。</p> <p>船長は、21時30分ごろ、主機を再度前進として出力を上げ、本船を右回頭させて古仁屋港外に出ようと試みたものの、船首を波浪に向ける回頭ができず、本船は、前進運転を続けたまま、北北西方に走錨し続けた。</p> <p>船長は、21時35分ごろ、両舷錨を揚錨し、本船が右回頭せずに北方の陸岸に近づくので、主機をほぼ全速後進としたところ、本船は陸岸から離れ始めた。</p> <p>船長は、21時45分ごろ、船首が右舷方に向いたところで、バウスラスタを使用し、右回頭させて東方に離脱しようとしたものの、本船は、東方に向首して回頭が止まり、逆に左に回頭して更に西方に圧流され始めた。</p> <p>船長は、その後、バウスラスタ室内が漏水し、機関室内で主機の排気ガスが漏れているとの報告を受けたので、主機を前進として左舵一杯とし、前進出力を下げ、沖に出ようとしたものの、回頭力がつかず、北北西方に圧流され、どうすることもできず、21時52分ごろ、本船は船首が北東に向いた状態で浅瀬に乗り揚げた。</p> <p>(6) 乗揚後の状況</p> <p>船長は、21時57分ごろ、118番通報を行うとともに、A社に連絡して本事故発生への報告をした。</p> <p>本船は、9月16日、A社が手配した作業船によりえい航されて離礁し、古仁屋港の岸壁に着岸した後、9月30日、A社が手配した引船によって広島県江田島市の造船所にえい航された。</p> <p>(付図1 走錨の経過、付表1 本船のAIS記録(抜粋)、写真2 本船の損傷状況 参照)</p>

事故発生場所
 (令和6年9月14日
 21時52分ごろ発生)
