# 船舶事故調査報告書

令和7年5月28日

運輸安全委員会（海事専門部会）議決

| 事故の概要 | 漁船第18 <sup>しょうほう</sup> 昭芳丸は、操業中、船長が落水して溺死した。 |

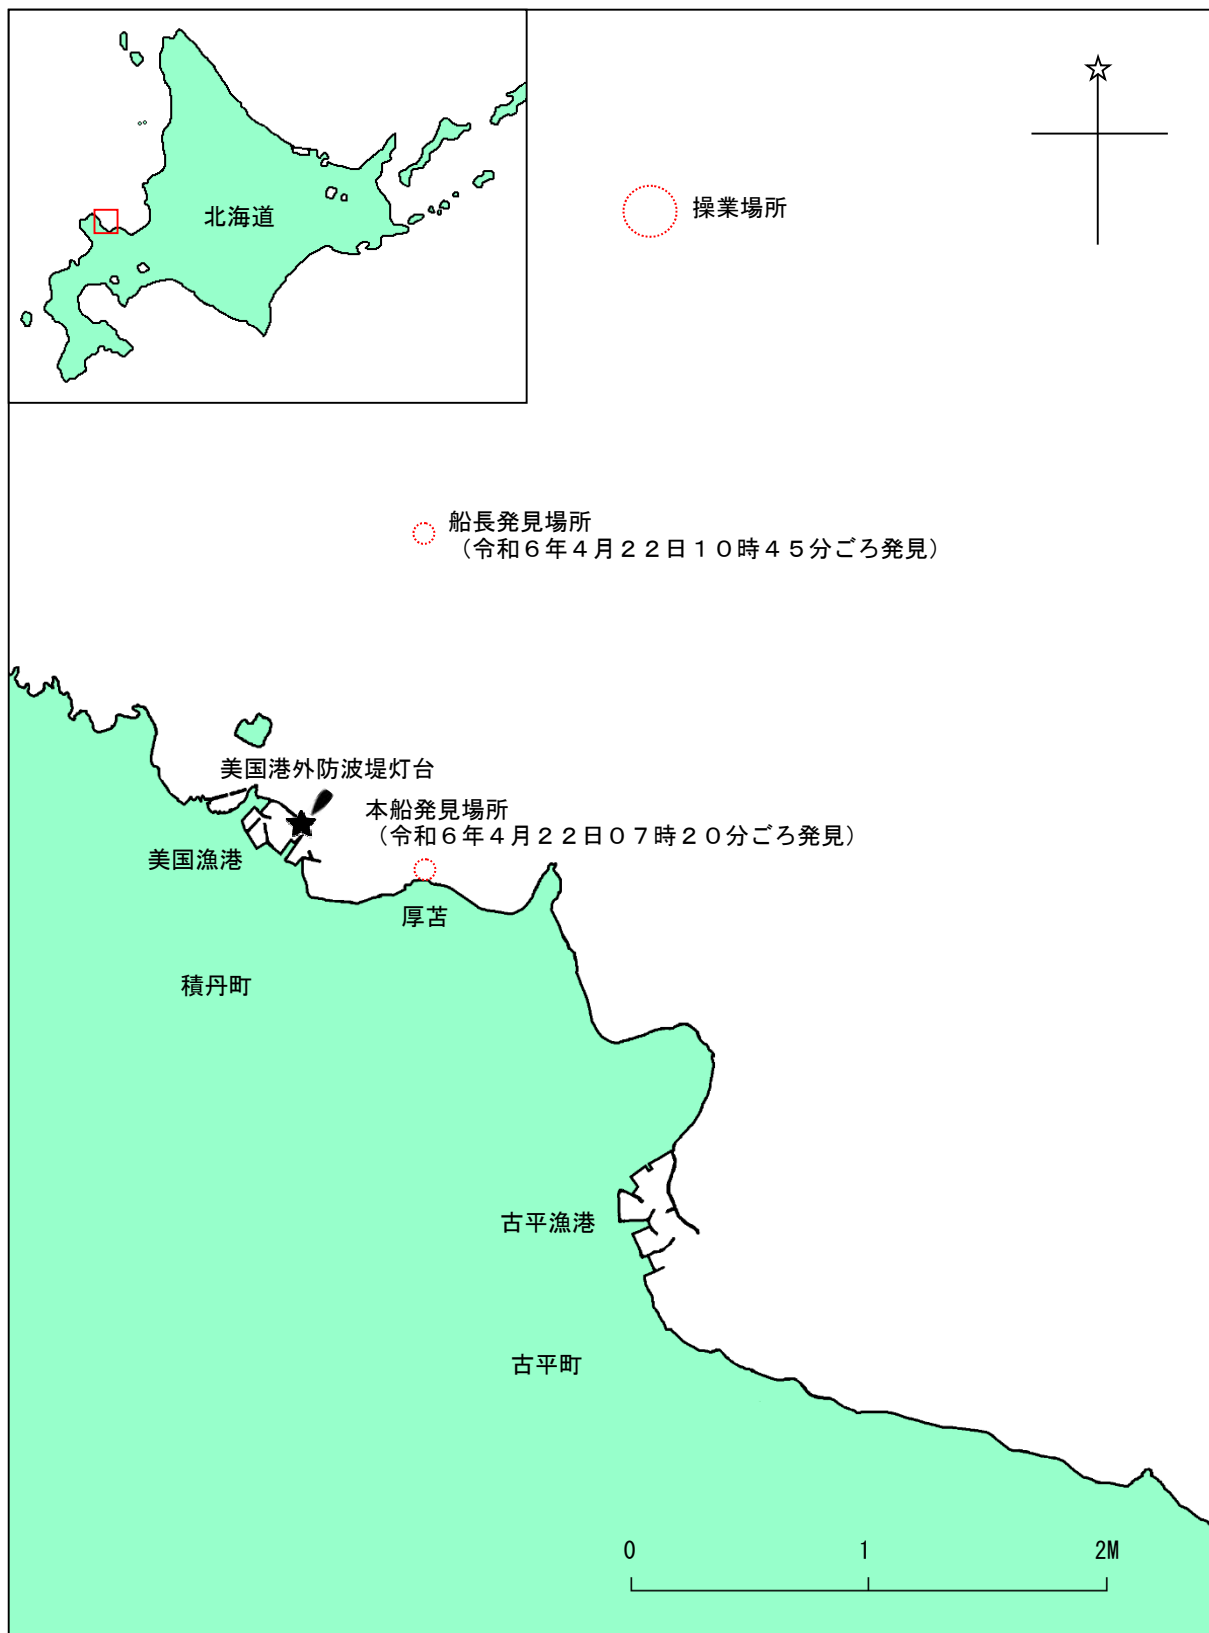
付図 1 事故発生場所概略図

| 発生場所 | 不明（北海道積丹町 <sup>しやこたん びくに</sup> 美国漁港北北東方沖 美国港外防波堤灯台から真方位023° 1.3海里（M）付近（概位 北緯43° 19.0′ 東経140° 37.3′）で船長が発見された。） |
