# 船舶事故調査報告書

令和7年5月28日

運輸安全委員会（海事専門部会）議決

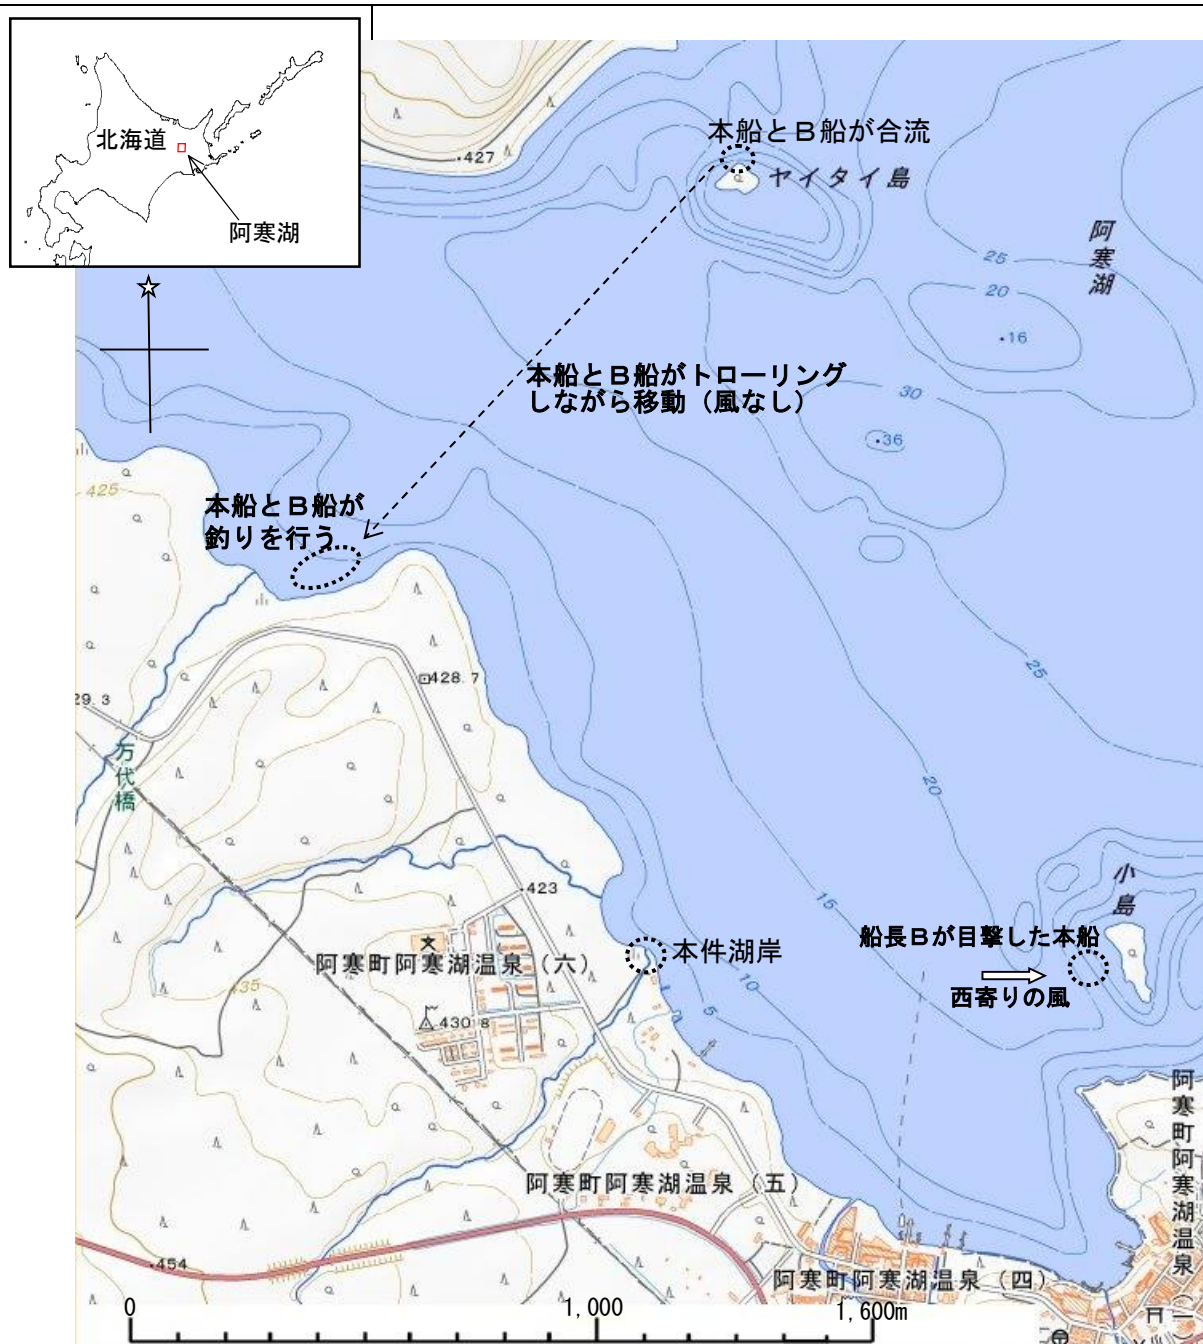
図1 阿寒湖南岸～ヤイタイ島

| 事故の経過 | <p>乗船者A<sub>1</sub>及び乗船者A<sub>2</sub>は、釣り仲間（以下「船長B」という。）から本船を借りて2人で乗船し、令和6年5月3日05時ごろ、釣りの目的で、阿寒湖南西の湖岸（以下「本件湖岸」という。）から出発した。</p> <p>船長B（二級小型船舶操縦士免許受有）は、小型船舶操縦士免許を受有しない者でも、出力が1.5kWを超える船外機を使用しなければ、長さ3mを超える本船を操船できると思っていた。</p> <p>船長Bは、本件湖岸を出発する前、乗船者A<sub>1</sub>に対して、本船の船外機を使用せず、船首部に装備された電動スラスタ<sup>*1</sup>のみを使用して、湖岸からあまり離れずに釣りを行うよう伝えた。</p> <p>船長Bは、同乗者2人を乗せたモーターボート（以下「B船」という。）を操船し、本船と共に本件湖岸から出発した。</p> <p>船長Bは、本件湖岸を出発した後、本船と分かれて湖岸沿いに東進を続け、風が強まった際は島影に移動して風を避ける等し、釣り場を変えながら釣りを行った。</p> <p>船長Bは、阿寒湖東岸沖で釣り中、強まってきた南風を避けようとして、阿寒湖ヤイタイ島（本件湖岸の北方1,600m付近に位置）の北方に移動したところ、同様に強風を避けて避難していた本船を見付けて合流し、本船及びB船の乗船者全員は、風が収まるまで同島の北岸に上陸して釣りを行った。（図1参照）</p> | | | | |

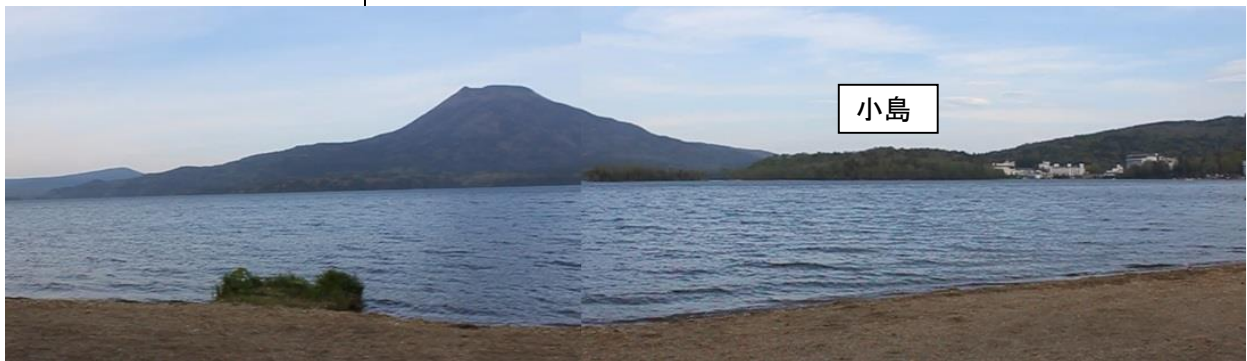
図3 本件湖岸周辺の状況

船長 B は、B 船が本件湖岸に到着したとき、小島（本件湖岸の東方 970 m 付近に位置）の西方にいた本船と、本船の船上に乗船者 A1 が着用していた赤色の防寒ジャンパーを着用した人影が見えた。（図3参照）
