# 船舶事故調査報告書

事故種類	定置網損傷
発生日時	令和6年2月20日 05時40分ごろ
発生場所	石川県七尾市能登島北東方沖 祖母ヶ浦港東防波堤灯台から真方位072° 2.4海里（M）付近 （概位 北緯37° 10.7′ 東経137° 04.9′）
事故の概要	貨物船第十二神徳丸 <sup>じんとく</sup> は、西進中、定置網に進入し、定置網が損傷した。
事故調査の経過	令和6年4月22日、本事故の調査を担当する主管調査官（神戸事務所）ほか1人の地方事故調査官を指名した。 原因関係者から意見聴取を行った。
事実情報 船種船名、総トン数 船舶番号、船舶所有者等 L×B×D、船質 機関、出力、進水等	貨物船 第十二神徳丸、199トン 130028、新川内航海運協業組合 60.16m×10.50m×5.10m、鋼 ディーゼル機関、735kW、平成2年3月
乗組員等に関する情報	船長 41歳 六級海技士（航海） 免許年月日 平成28年3月17日 免状交付年月日 令和2年12月9日 免状有効期間満了日 令和8年3月16日
死傷者等	なし
損傷	本船 なし 定置網 側張り*1ワイヤに切損、網に破損（写真1、2参照）

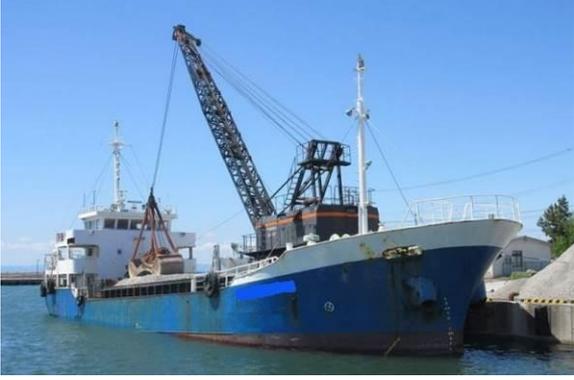
<p>写真3 本船</p> <p>船長は、03時00分ごろ昇橋して単独の船橋当直につき、ヘッドアップで6Mレンジとしたレーダー及びGPSプロッターをそれぞれ作動させ、操舵室内を左右に移動して死角を補うように見張りを行いながら、穴水港への航程が最短となるよう大口<sup>おおぐち</sup>（七尾北湾入口の名称）に向けて約8～9ノットの対地速力で自動操舵により本船を西進させていた。(写真4参照)</p>
