# 船舶事故調査報告書

| 事故種類 | 連絡橋等損傷 |
| 発生日時 | 令和6年12月24日 08時30分ごろ |
| 事故の概要 | 小型旅客カーフェリーからこと丸は、出航作業中、連絡橋及び岸壁に設置されていた照明灯に接触した。<br>連絡橋は、欄干に破損を生じ、また、岸壁の照明灯は、倒壊した。 |

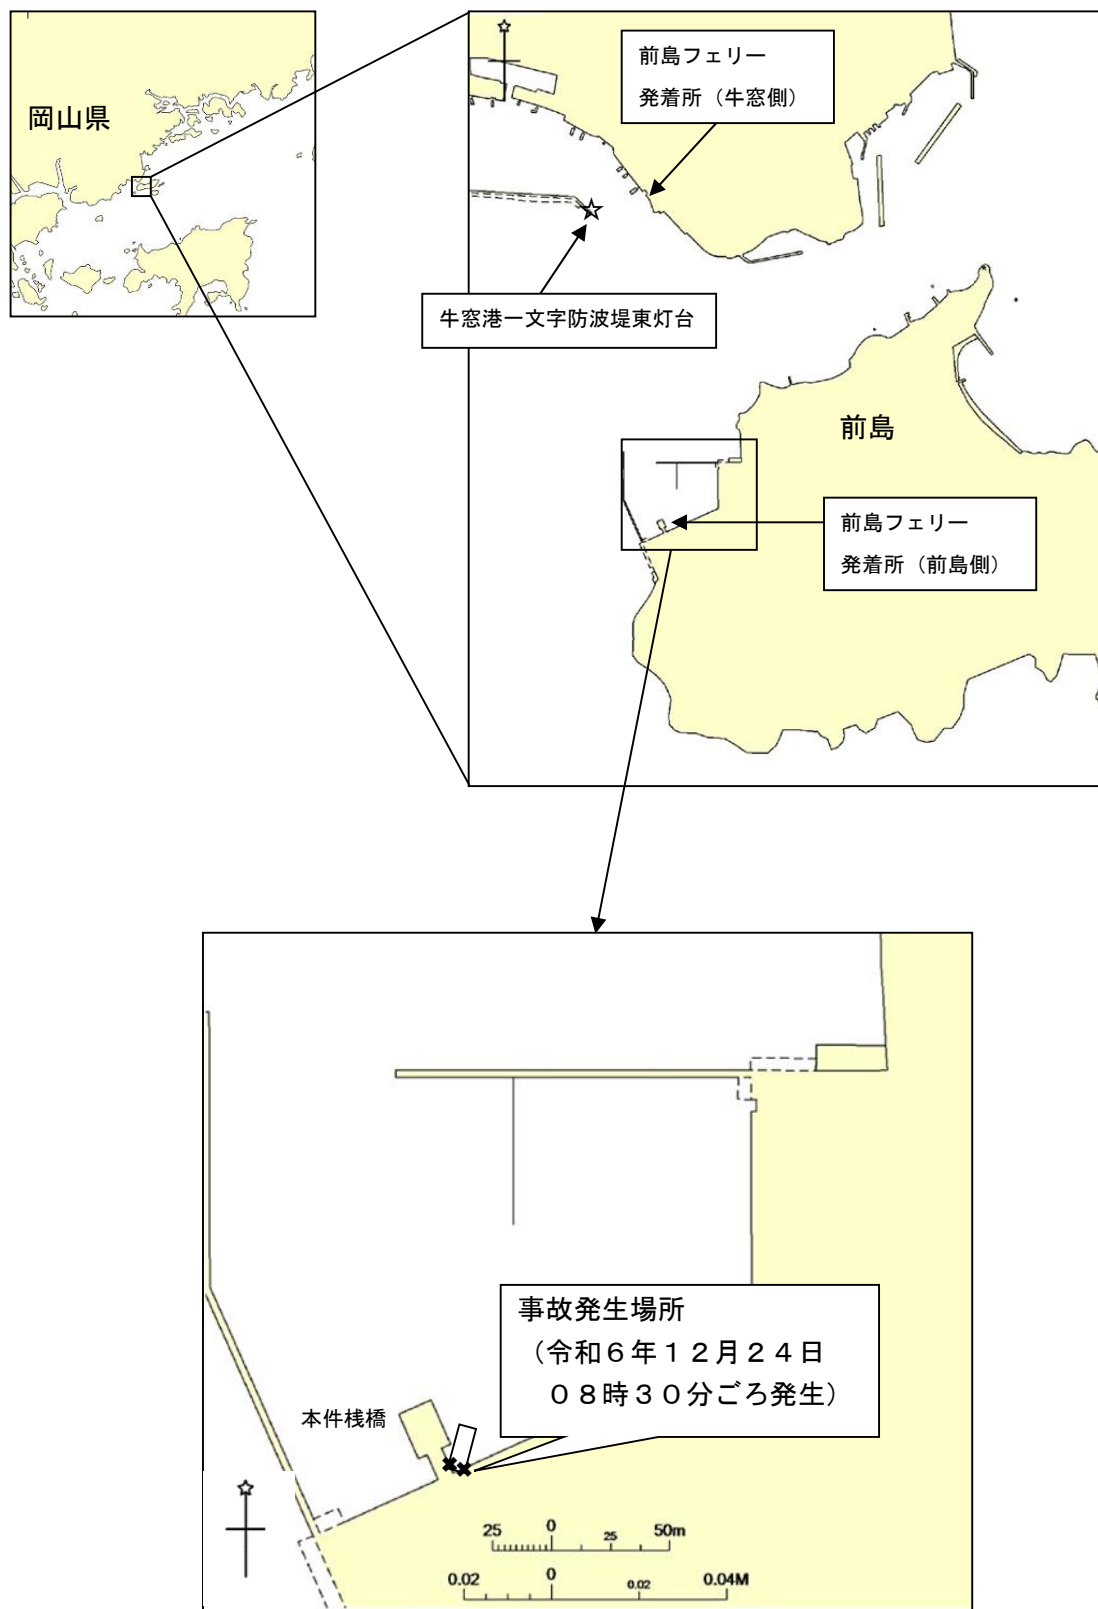
付図1 事故発生場所概略図

船長は、慌てていたため、船尾の係船索の状態、船首側の舵の作動確認を行うことなく、再度船尾の係船索(実際は外されていた)を支えとして船首を左に戻そうと主機操縦ハンドルを後進としたところ、本船が後進し、08時30分ごろ、船尾部のランプドアが本件棧橋の浮体部と岸壁とを繋ぐ連絡橋の欄干等に衝突し、連絡橋の欄干等に破損を生じた。(図3④参照)

| | <p>から舵が作動しないとの指摘を受け、機関室に戻り本件ブレーカーを入れた。</p> <p>船長は、舵の作動状況を確認したのち、本件栈橋に着栈して、船体の状態、本件栈橋の損傷等を確認し、甲板員は、運航管理者として、協議したのち、牛窓と前島間の運航を開始した。</p> <p>甲板員は、１２時００分ごろ海上保安庁及び運輸局に本事故の発生を通報した。</p> <p>(付図１ 事故発生場所概略図 参照)</p> |

| 判明した事項の解析 | <p>(1) 事故発生に関する解析</p> <p>本船は、左舷方から約6～7m/sの風を受ける状況下、出港作業中、舵が作動せず、全ての係船索が外された状態で、船長が後進としたことから、連絡橋及び岸壁に設置されていた照明灯に接触して、連絡橋の欄干及び同照明灯が損傷したものと考えられる。</p> <p>(2) 乗組員及び陸上作業員の行動に関する解析</p> <p>① 陸上作業員は、船長の指示を受けてから中央の係船索を外すよう指示されていたが、出航準備ができたと思い込んだこと、また、ふだんから船体の動きを見て、勝手に係船索を外すことがあったことから、船長の指示がなかったにもかかわらず、中央の係船索を外したものと考えられる。</p> <p>② 船長は、風によって離れた船首を左に戻そうと、主機操作ハンドル及び操舵ダイヤルを操作したが、甲板員が、本件ブレーカーを入れることを忘れたことから、舵へ電力が供給されず、舵が効かなかったものと考えられる。</p> <p>③ 陸上作業員は、本船が少し前進し、出航すると思ったことから、残った船尾の係船索を外したものと考えられる。</p> <p>④ 船長は、慌てていたことから、係船索の状態を確認することなく、船尾の係船索（実際は外れていた）を支えとして船首を左に戻そうと主機操作ハンドルを後進としたものと考えられる。</p> <p>(3) 船内の通信状況についての解析</p> <p>本船の操舵室と機関室の間の通信は、乗組員の携帯電話で行われており、操舵室で操船中の船長が、緊急に機関室の甲板員に指示を出すことが難しい状況であったものと考えられる。</p> |

| | <p>舵室、機関室等に掲示等すること。</p> <ul style="list-style-type: none"> <li>・ 出航準備作業を行う乗組員は、機関室等に掲示されたチェックリスト等で、必要な作業及び実施状況を確認すること。</li> <li>・ 船舶所有者は、操舵不能等の緊急時に、操舵室と機関室、操舵室と栈橋等と容易に意思疎通ができる通信設備を設置すること。</li> <li>・ 船長は、離棧操船等を行う場合、陸上作業員、機関室の乗組員等と意思疎通を図り、係船索、機器等の状態を確認し、不具合があれば、陸上作業員等に的確に指示を出すこと。</li> <li>・ 船長は、事故が発生した場合、的確な安全確保等のために速やかに海上保安庁に通報すること。</li> </ul> |
