## 船舶事故調査報告書

令和7年6月18日  
 運輸安全委員会（海事専門部会）議決  
 委員 伊藤 裕 康（部会長）  
 委員 上野 道 雄  
 委員 高橋 明 子

事故種類	沈没
発生日時	令和6年1月19日 10時50分ごろ
発生場所	福岡県福岡市博多港 のこの能古島灯台から真方位154° 2.3海里（M）付近 （概位 北緯33° 36.1′ 東経130° 19.4′）
事故の概要	引船ちはやは、清掃船なのつをえい航して南西進中、なのつが浸水して沈没した。 なのつは、機関等に濡損を生じた。
事故調査の経過	令和6年3月5日、本事故の調査を担当する主管調査官（門司事務所）ほか1人の地方事故調査官を指名した。 原因関係者から意見聴取を行った。
<b>事実情報</b> 船種船名、総トン数 船舶番号、船舶所有者等 L×B×D、船質 機関、出力、進水等	A 引船 ちはや、7.9トン 290-65995福岡、有限会社博多港サービスセンター（A社） 11.64m（Lr）×3.48m×1.70m、FRP ディーゼル機関、302kW、令和元年9月 B 清掃船 なのつ、3.6トン 290-60130福岡、福岡県福岡市 6.85m（Lr）×3.60m×1.40m、鋼 ディーゼル機関2基、35.40kW（合計）、平成20年3月
乗組員等に関する情報	A 船長A 52歳 一級小型船舶操縦士・特殊小型船舶操縦士・特定 免許登録日 平成2年4月26日 免許証交付日 令和2年3月30日 （令和7年4月25日まで有効） B 船長B 54歳 一級小型船舶操縦士 免許登録日 平成17年5月19日 免許証交付日 令和4年3月22日 （令和9年3月21日まで有効）
死傷者等	なし

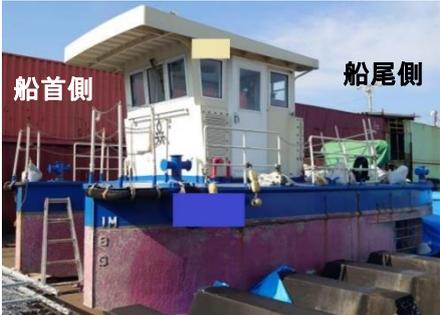
<p>写真2 B船</p> </div> </div> <div style="text-align: center; margin: 10px 0;">

B船は、船首ハッチ及び機関ハッチのクリップが固着していたことから、蓋を密着させることができず、甲板上に打ち込んだ海水がそれぞれの蓋の隙間から入り込み、船首船倉及び機関室に浸水したものと考えられる。

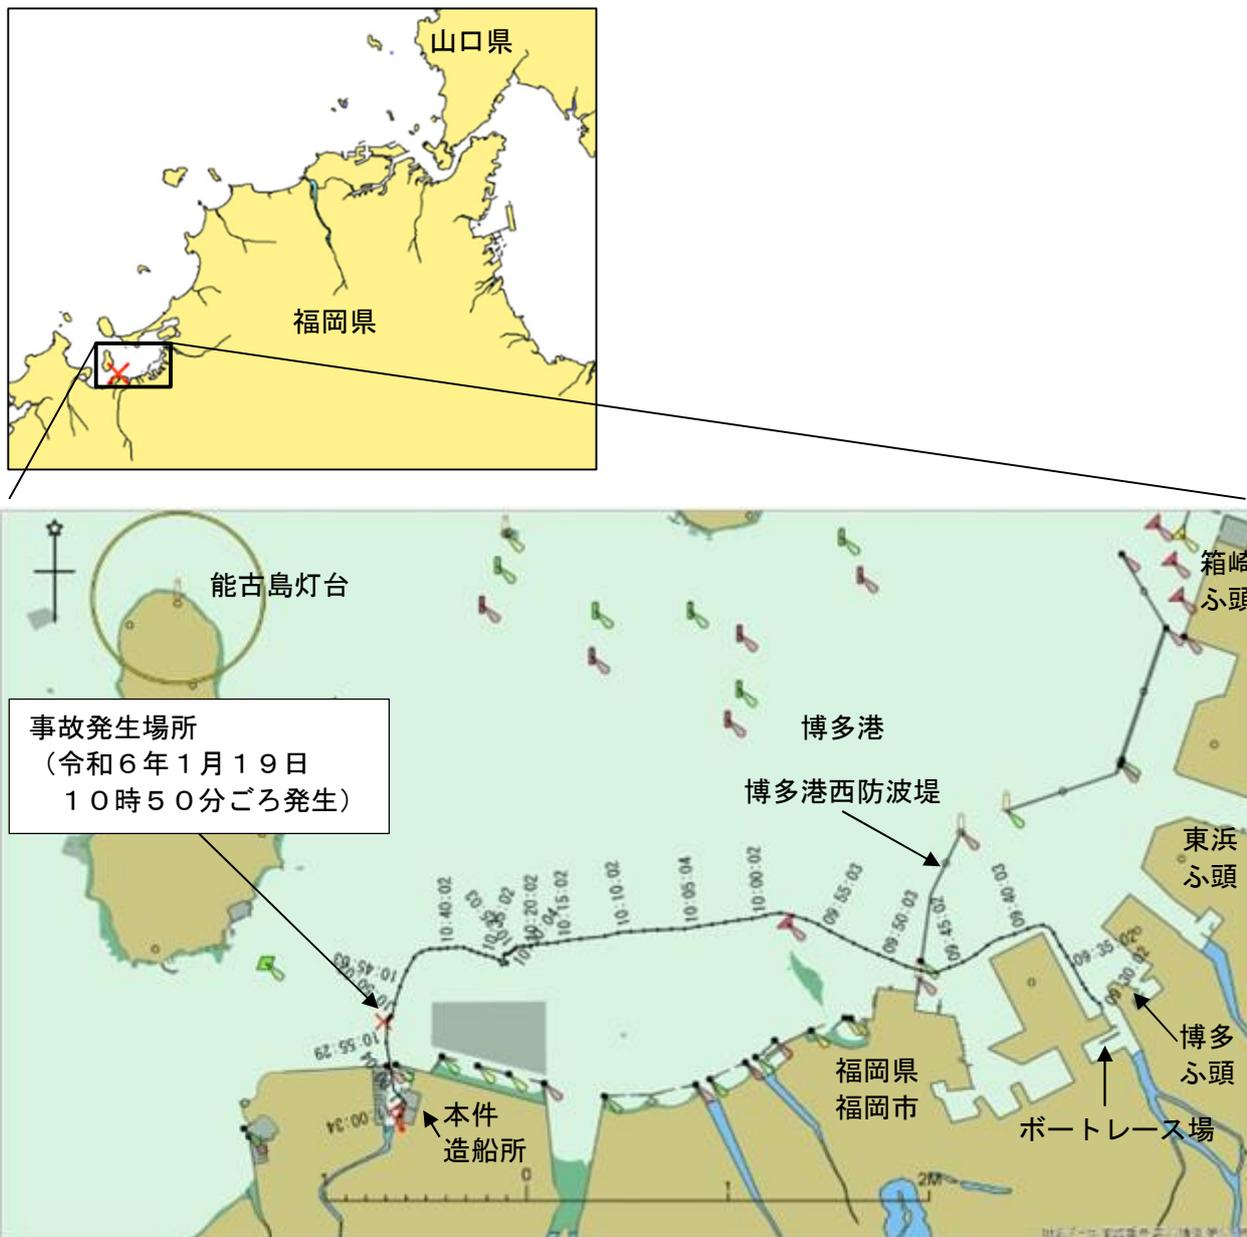
付図1 航行経路図

A船引船列は、強風及び波浪注意報が発表されている状況下、博多港内を南西進中、船長Aが船首の沈み込みに気付きながらも原因を直ちに調査しなかったことから、B船船内への浸水が船首船倉から機関室まで拡大し、浮力を喪失してB船が沈没したものと考えられる。
