# 船舶事故調査報告書 (一部修正)

## 船舶事故調査報告書

| 事故種類 | 衝突（護岸） |
| 事故の概要 | 旅客船 <sup>バイエン</sup> Baienは、北進中、護岸に衝突した。<br>Baien は、右舷プロペラダクトの擦過傷等を生じ、また、護岸は、コンクリート部に擦過傷を生じた。 |

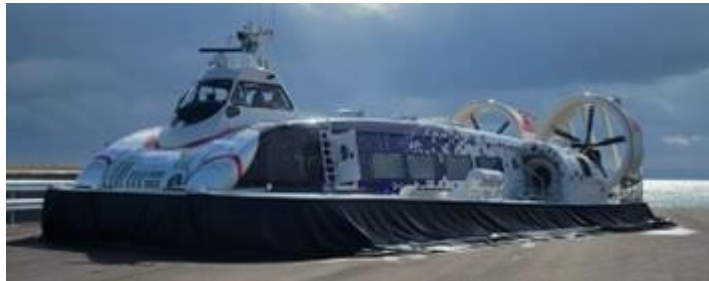
写真1 本船（着地状態）

本船は、エアクッション船であり、船長及び航海士が乗り組み、大分県大分市大分港と大分空港を結ぶ航路に当たる別府湾における運航並びに大分港発着場及び大分空港発着場での出入航操船の訓練の目的で、令和5年11月8日06時19分ごろ、大分空港発着場に向け、大分港発着場を出航した。(写真1参照)

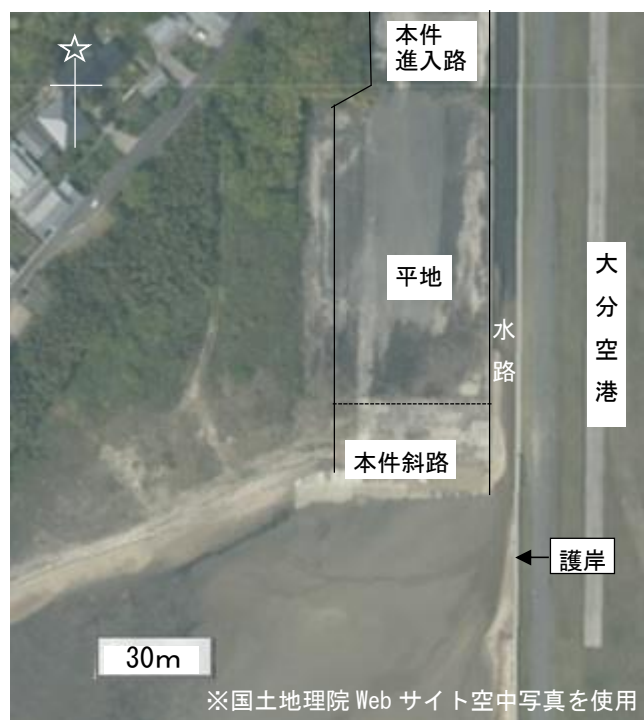
図 1 本事故発生場所付近概略図

大分空港発着場への経路は、‘護岸に沿って海上から幅約40mの斜路’(以下「本件斜路」という。)を上り、同幅の平地を経て、‘幅約30mの発着場への進入路’(以下「本件進入路」という。)を航行するようになっていた。(図1、写真3、写真4参照)

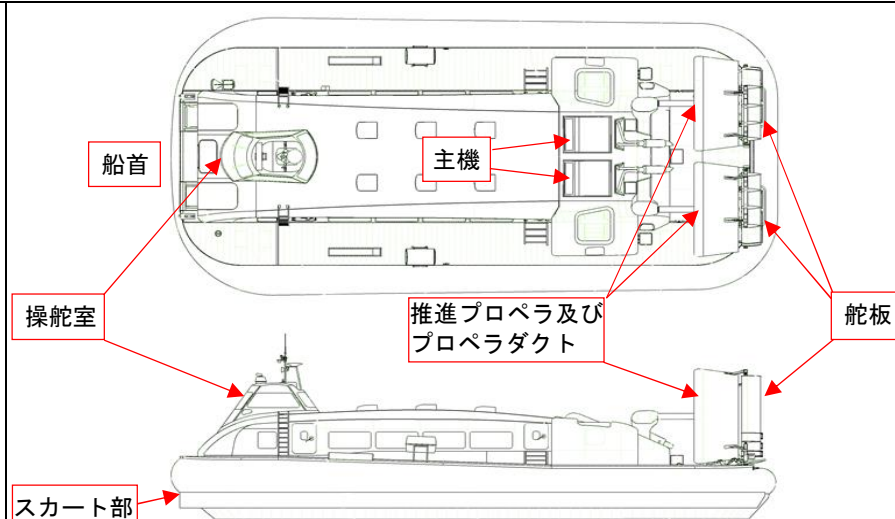
図4 一般配置図

本船は、船首部に操舵室があり、主機関、浮揚ファン及び推進プロペラが、船尾部の左右舷にそれぞれ設置されていた。(図4参照)

操船要領書によれば、本船は、航行中、風の影響を強く受けること、また、本件斜路を上る際、約12kn程度の速力とすることが記載されている。

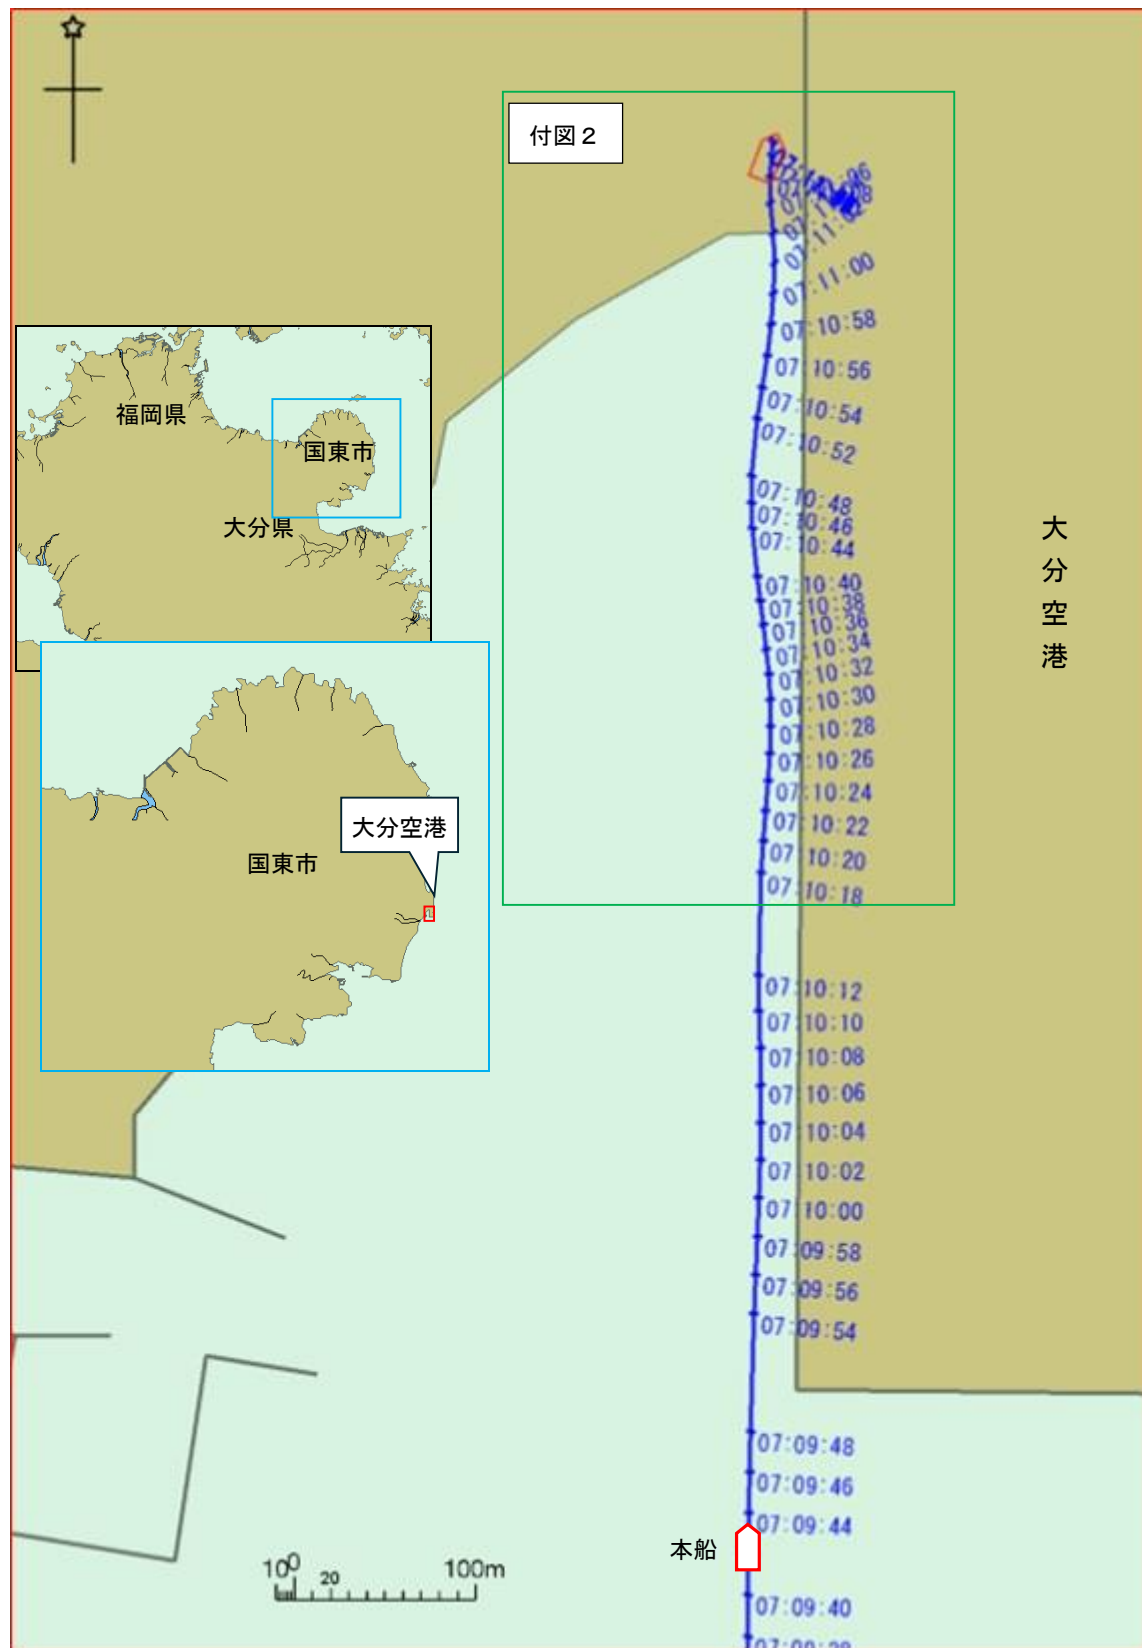
付図 1 航行経路図

本船は、本件斜路に差し掛かった頃、船長が、突然船尾部が右方に滑るような感じを受けたので、護岸への接触の危険を感じ、増速して右舵を取ったものの、07時11分ごろ右舷プロペラダクトが護岸に接触した。そして、上陸後、船首部が本件斜路右端のガードレールに衝突し、平地に上って停止した。
