船舶事故調査報告書

令和7年7月9日

運輸安全委員会（海事専門部会）議決

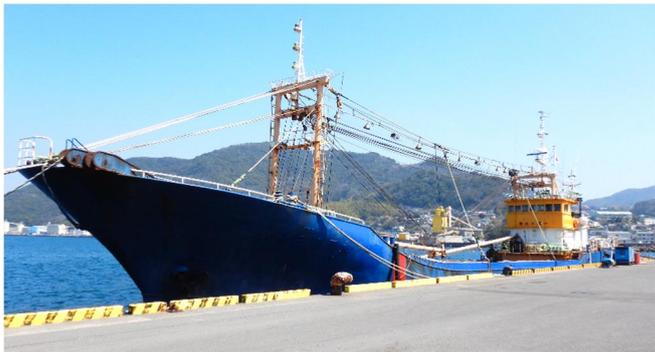
<p>写真1 A船の外観</p> <p>B 引船 あおい、7.3トン 273-13342長崎、松屋ビル興産株式会社（船舶所有者）、崎永海運株式会社（B社、船舶運航者） 11.90m×3.50m×1.40m、鋼 ディーゼル機関、262kW、平成27年7月</p>
