船舶事故調査報告書

令和7年6月18日

運輸安全委員会（海事専門部会）議決

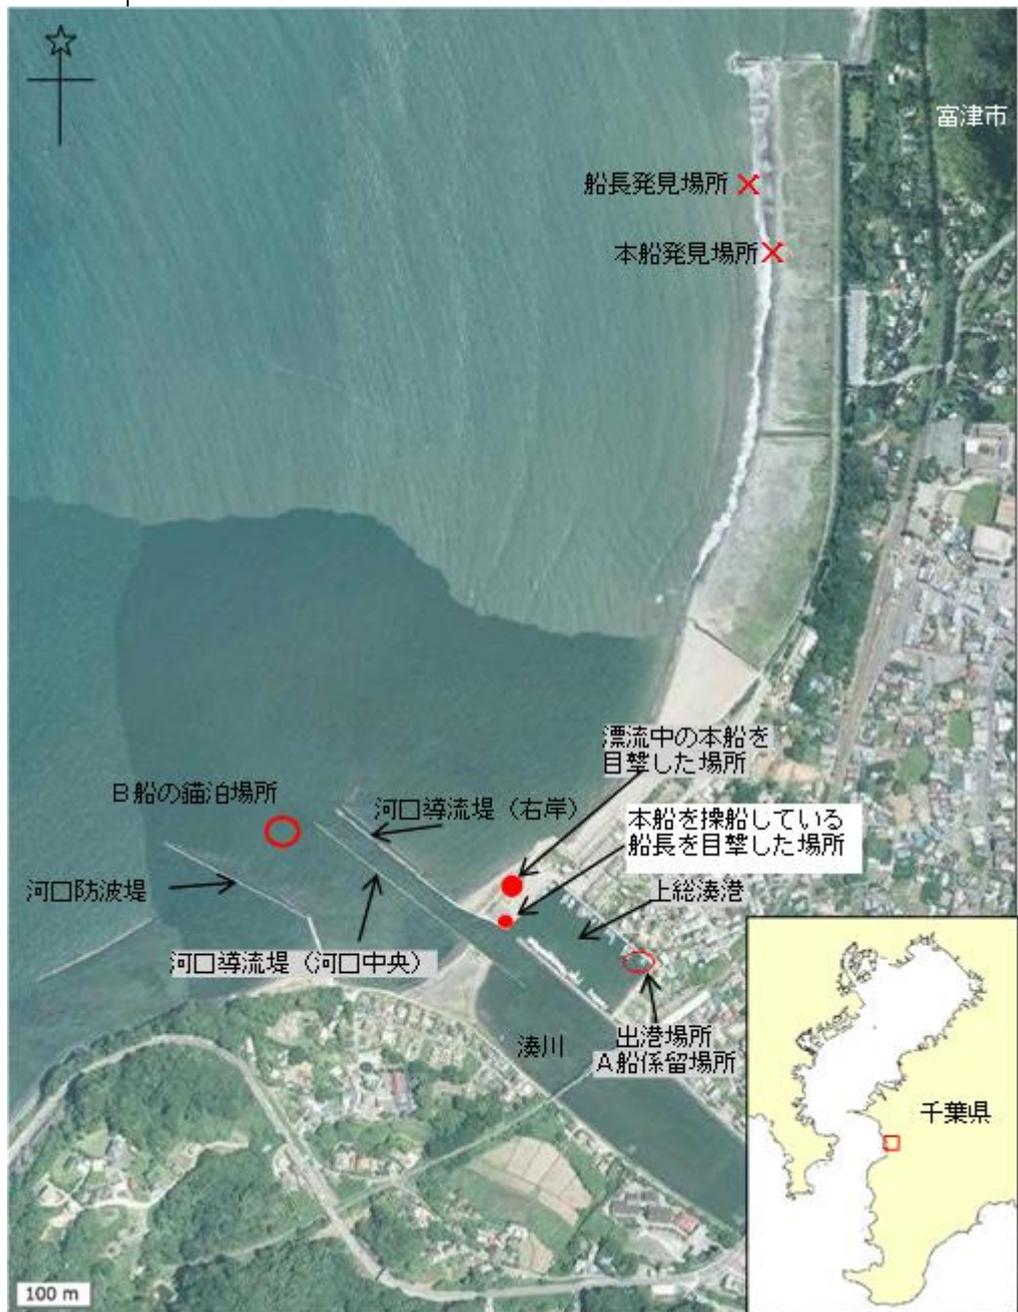
図1 事故発生場所概略図

08:00	15.0	南西	4.9	南西	9.2
	09:00	16.3	南西	6.0	南西	13.1
	10:00	16.8	南西	8.3	南南西	15.4
	11:00	17.5	南西	9.8	南西	16.9
	12:00	18.7	南西	8.2	南西	16.8
	<p>富津市には、3月17日04時07分に強風注意報及び波浪注意報が発表され、本事故時も継続中であり、波浪注意報の発表基準は、有義波高1.5mとされている。</p>					
事故の経過	<p>船長は、第二とう市丸（6.4トン、以下「A船」という。）に1人で乗り組み、釣り客を乗せ、遊漁を終えた後、令和6年3月17日09時37分ごろ上総湊港の係留場所へ帰港した。</p> <p>A船が帰港する前に、船長から家族（以下「家族A」という。）の携帯電話に、風が強く吹いてきたので遊漁を中止し、帰航するとの電子メールが届いた。A船が帰港後、家族Aは、上総湊港の岸壁で釣り客の荷物の受け渡しなどの下船作業を手伝い、その後、自宅へ戻った。</p> <p>僚船船長は、10時00分ごろ上総湊港港口の岸壁に立ち寄った際、船長が1人で本船を操船して出港して行くところを目撃した。</p> <p>僚船船長は、船長が上総湊港北西方沖の河口導流堤（河口中央）の西側付近に錨泊させた、ふだん釣り客移送用に使用している第二藤市丸（0.9トン、以下「B船」という。）をえい航して戻る目的で出港したと思った。</p> <p>（図1 参照）</p>
