船舶事故調査報告書

令和7年6月11日

運輸安全委員会（海事専門部会）議決

事故種類	衝突（桟橋）
発生日時	令和6年9月25日 09時10分ごろ
発生場所	岡山県倉敷市大畠所在の造船所桟橋 備前大畠港北一文字防波堤南灯台から真方位 160° 830m付近 (概位 北緯34° 26.3' 東経133° 49.0')
事故の概要	警備艇はやなみは、漂泊中、桟橋に衝突した。 はやなみは、操舵室前面窓ガラスの破損等を生じた。
事故調査の経過	令和6年10月25日、本事故の調査を担当する主管調査官（広島事務所）ほか1人の地方事故調査官を指名した。 原因関係者から意見聴取を行った。
事実情報	警備艇 はやなみ、10トン 291-39893 岡山、内閣府 12.70m (Lr) × 3.18m × 1.73m、FRP ディーゼル機関2基、809kW（合計）、平成13年3月 (写真1 参照)

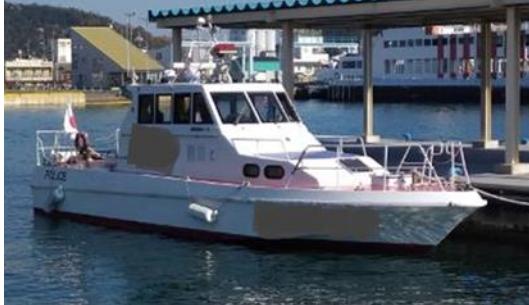
写真1 本船
乗組員等に関する情報	船長 49歳 一級小型船舶操縦士・特殊小型船舶操縦士・特定 免許登録日 平成5年7月12日 免許証交付日 令和6年2月22日 (令和11年9月29日まで有効)
死傷者等	なし
損傷	本船 操舵室前面窓ガラスに破損、両舷のプロペラ翼に曲損等（写真2参照）

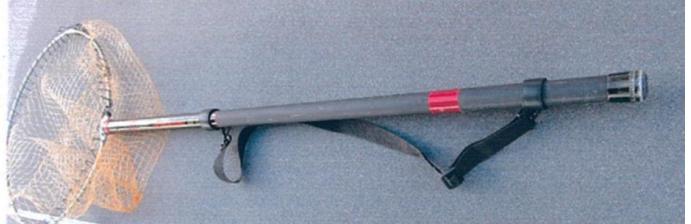
<p>写真3 伸長式タモ網（本船搭載の別のタモ網）（船長提供）</p> <p>船長は、船首を西に向けて本件桟橋の北東端に接近し、同乗者が機材を受け取ったらすぐに後進して本件桟橋から離れることとした。</p> <p>本船は、本件桟橋の北東端付近で主機を中立にし、同乗者が船首甲板の右舷側に立って、伸長したタモ網で機材を受け取った。（図1①参照）</p> <p>同乗者は、受け取った機材が重く、体を左に回しながら船首甲板の左舷側に移動しつつ、慌ててタモ網の柄を伸長したまま引き寄せたので、肩紐が本件桟橋に近づいて、絡んだ状態となった。</p> <p>船長は、タモ網の肩紐が本件桟橋に絡んでいるとは思わず、本件桟橋から離れようと機関を後進としたところ、風波を船尾方から受ける等して、船尾が西方に回りながら、船首部が本件桟橋の下に入り込んだ。</p>
