# 船舶事故調査報告書

令和7年7月30日

運輸安全委員会（海事専門部会）議決

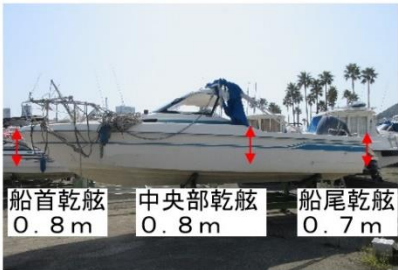
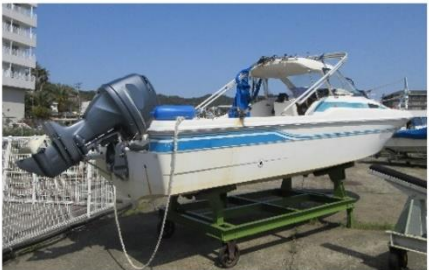
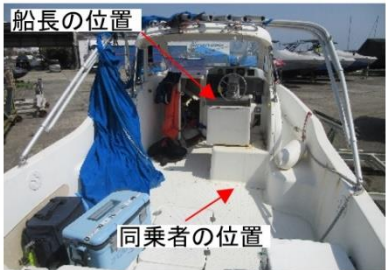
| <p>その他の事項</p> | <p>(1) 本船に関する情報</p> <p>喫水は、船首約0.3m船尾約0.6m、乾舷は、船首及び中央部約0.8m船尾約0.7mであった。</p> <p>同乗者によれば、本事故時の本船の状態は、次のとおりであった。</p> <ul style="list-style-type: none"> <li>・ 本船の甲板上には、釣りの道具及びクーラーボックスが操縦席付近の左右に分けて置いてあり、重さのある荷物は搭載されておらず、左右のバランス及びトリムは正常な状態であった。</li> <li>・ 転覆する前は、波をかぶることがなかったため、甲板上に海水は滞留していなかった。</li> </ul> <p>(写真1～写真3 参照)</p> <div data-bbox="156 1160 555 1429"> <p>船首乾舷 0.8m    中央部乾舷 0.8m    船尾乾舷 0.7m</p> </div> <p>写真1 本船（左舷側）</p> <div data-bbox="587 1160 1018 1429"> </div> <p>写真2 本船（右舷側）</p> <div data-bbox="1050 1160 1437 1429"> </div> <p>写真3 操縦席付近</p> <p>(2) 船長に関する情報</p> <p>船長は、プレジャーボートの船長としての経験が約30年、そのうち本船の船長としての経験が約12年あり、視力は正常で、健康状態は良好であり、泳ぎも達者であった。</p> <p>船長は、本船で釣りに出掛ける際はいつも同乗者と共に出航しており、これまで生石鼻南西方沖からマリーナに帰航した経験が約100回あった。</p> <p>船長は、成ケ島東方海域の由良瀬戸に波が発生していないときは同海域を通過して帰航していたが、同海域に波が発生しているときは陸地に囲まれて海面が穏やかな成ケ島の西方海域を通過しており、これまでに本件水路を通過して帰航した経験が10～20回あった。</p> |
