船舶事故調査報告書

事故種類	衝突（防波堤）
発生日時	令和6年6月15日 04時50分ごろ
発生場所	島根県浜田市瀬戸ヶ島北方沖（瀬戸ヶ島北防波堤） 浜田漁港馬島防波堤東灯台から真方位128°600m付近 （概位 北緯34°54.3′ 東経132°03.5′）
事故の概要	漁船海進丸は、南南東進中、防波堤に衝突した。 海進丸は、船長及び乗組員1人が負傷し、船首部外板の亀裂を伴う凹損等を生じ、また、防波堤は、コンクリートに擦過傷を生じた。
事故調査の経過	令和7年2月5日、本事故の調査を担当する主管調査官（広島事務所）ほか1人の地方事故調査官を指名した。 原因関係者から意見聴取を行った。
事実情報 船種船名、総トン数 船舶番号、船舶所有者等 L×B×D、船質 機関、出力、進水等	漁船 海進丸、14トン SN2-2910（漁船登録番号）、個人所有 18.07m (Lr) × 4.48m × 1.58m、FRP ディーゼル機関、691kW、平成9年7月15日 第291-37453号（船舶検査済票の番号） （写真1 参照）

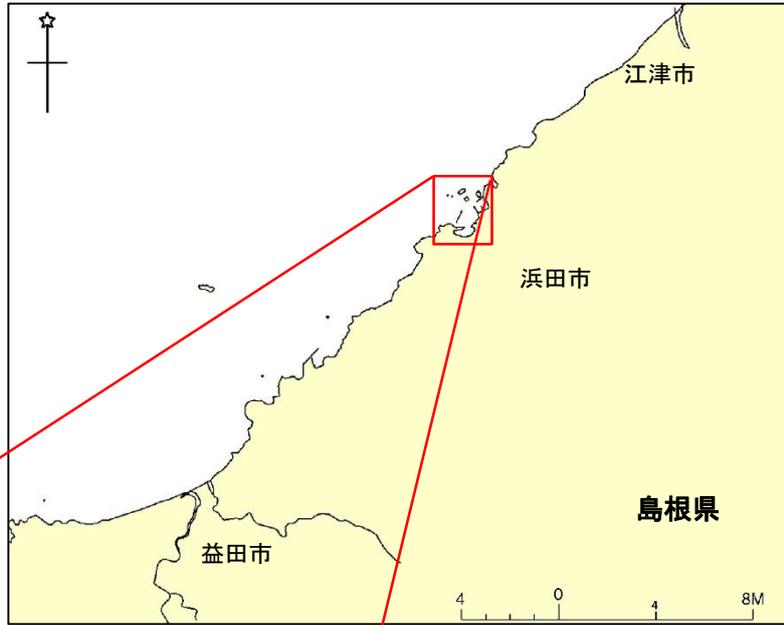
付図1 事故発生経過概略図

<p>船長は、本船の前路及び周囲に船舶がないことや操業を終えた安堵感^{あんど}から、眠気を感じ始めたので、眠気を払拭しようと窓を開けて外気に当たった。</p> <p>船長は、04時20分ごろ、目視で周囲を確認し、前路に船舶がおらず、また、浜田漁港馬島防波堤東灯台の灯光及び瀬戸ヶ島を認め、もう少し航行すれば帰航できると安堵し、同じ姿勢で操船を続けていたところ、いつしか居眠りした。</p> <p>本船は、同じ針路及び速力のまま、04時50分ごろ瀬戸ヶ島北防波堤（以下「本件防波堤」という。）に衝突した。</p> <p>船長は、本船が本件防波堤に衝突した際の衝撃で顔面を航海計器にぶつけ、また、乗組員1人（以下「乗組員A」という。）が本船の後部甲板上に座って外を眺めていたところ、衝撃で転倒し、頭部を打った。</p> <p>船長は、衝撃と顔面に痛みを感じて目を覚まし、船首方を見たところ、コンクリート製の壁を認め、本船が本件防波堤に衝突したことを知った。</p> <p>船長は、直ちに主機を中立運転とした後、本船の乗組員の負傷状況及び船体の損傷状況を確認し、乗組員Aが負傷していること及び自力航行が可能であることを確認した上で、海上保安庁に本事故の発生を通報した。</p> <p>本船は、自力で帰航した後、船長及び乗組員Aは、船長が運転する車で病院に向かい、受診した。</p> <p>（付図1 事故発生経過概略図 参照）</p>
<p>その他の事項</p>	<p>(1) 本船の設備に関する情報</p> <p>本船には、船橋航海当直警報装置は設置されていなかった。</p> <p>船長は、本船に搭載されているGPSプロッターについて、水深警報や基準針路からのコースずれ警報については理解していたが、警戒領域警報機能（設定した警報ラインにある距離まで近づいたときに警報を発する機能）については把握しておらず、同機能による警報は設定されていなかった。</p> <p>(2) 本船の船長及び乗組員に関する情報</p> <p>船長は、約41年の漁船の操船経験があり、本事故発生海域を航行した経験も豊富であった。</p> <p>船長は、出漁前日の13日は休みをとっており、13日の夜から14日の朝にかけては約7時間の睡眠をとっていた。</p> <p>船長は、ふだんから操業の際に小休止を挟むことはあったが、あなごかごの仕掛けと回収に時間を要するので、夜通しでの作業となり、操業開始から漁場を離れるまでの間、ほとんど睡眠をとっていなかった。</p> <p>船長は、出漁時は過去の操業による疲労を感じていなかった</p>
