# 船舶事故調査報告書

令和7年7月16日

運輸安全委員会（海事部会）議決

| 事故種類 | 沈没 |

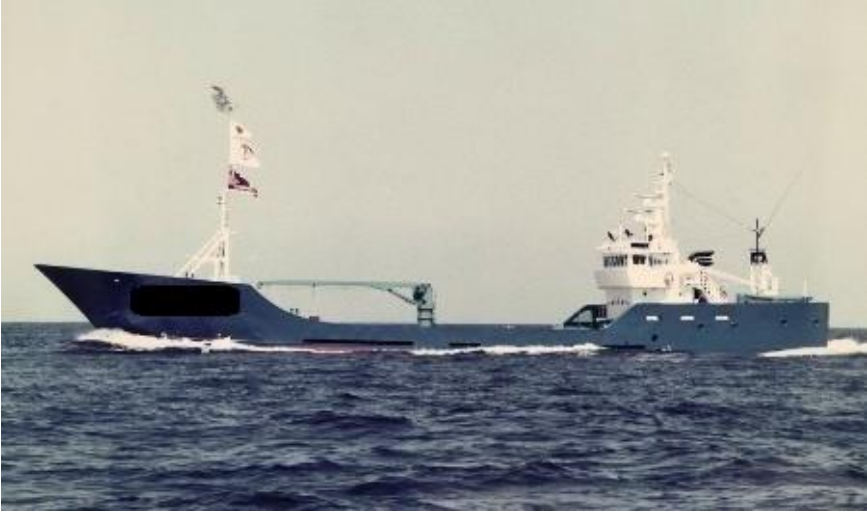
| <p><b>事実情報</b></p> <p>船種船名、総トン数<br/>船舶番号、船舶所有者<br/>L×B×D、船質<br/>機関、出力、進水等</p> | <p>活魚運搬船 第八しんこう丸、199トン<br/>131439、有限会社戸田水産（A社）<br/>46.84m×7.80m×3.70m、鋼<br/>ディーゼル機関、735kW、平成3年4月2日<br/>（写真1 参照）</p> <p>写真1 本船（A社提供、竣工時撮影）</p> |

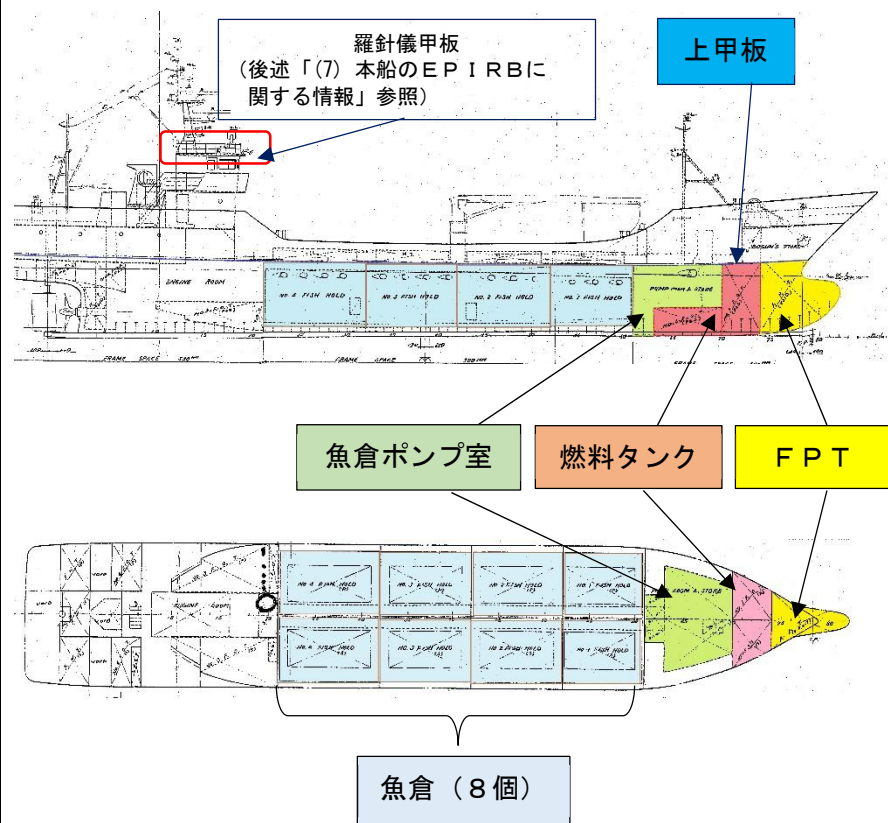
図 1 一般配置図

本船は、両船楼の間の上甲板両舷のブルワーク下部に各 3 か所の放水口があり、上甲板上に魚倉のハッチコーミングとほぼ同じ高さとなる作業甲板が木板やグレーチングにより形成されていた。また、魚倉のハッチカバーとして、木板を並べてボルトナットで固定することで蓋をしており、風雨密になっていないので、海水が上甲板上に打ち込むと上甲板上又は魚倉内に流れ込むが、放水口又は舷側開口から船外へ流れ出る構造となっていた。

本船の自動離脱装置は、水深約4.0m以内で自動的にEPIRBを離脱させる仕様になっていた。(図1及び写真5参照)
