## 船舶事故調査報告書

令和7年7月16日

運輸安全委員会（海事部会）議決

<b>事故種類</b>	釣り客死亡
<b>発生日時</b>	令和6年10月16日 14時46分ごろ
<b>発生場所</b>	佐賀県唐津市 <small>おがわ</small> 小川島北方沖 呼子平瀬灯台 <small>よぶこひらせ</small> から真方位006° 2.4海里（M）付近 （概位 北緯33° 37.3′ 東経129° 54.9′）
<b>船舶事故の概要</b>	遊漁船 <small>とみふく</small> 登美福丸は、船長が1人で乗り組み、釣り客8人を乗せ、福岡県糸島市福吉漁港に帰航中、釣り客1人が落水して死亡した。
<b>事故調査の経過</b>	令和6年11月1日、本事故の調査を担当する主管調査官ほか1人の船舶事故調査官を指名した。 令和6年11月6日、15日、令和7年2月7日、12日口述聴取 令和6年11月7日、8日現場調査及び口述聴取 令和6年11月14日、29日、令和7年2月10日回答書受領 原因関係者から意見聴取を行った。
<b>事実情報</b> 船種船名、総トン数 船舶番号、船舶所有者 L×B×D、船質 機関、出力、進水等	遊漁船 登美福丸、4.74トン FO3-28799（漁船登録番号）、個人所有 10.74m（Lr）×2.62m×0.77m、FRP ディーゼル機関、174.0kW、昭和53年12月 第290-28342号（船舶検査済票の番号） （写真1 参照）  <div style="text-align: center;">

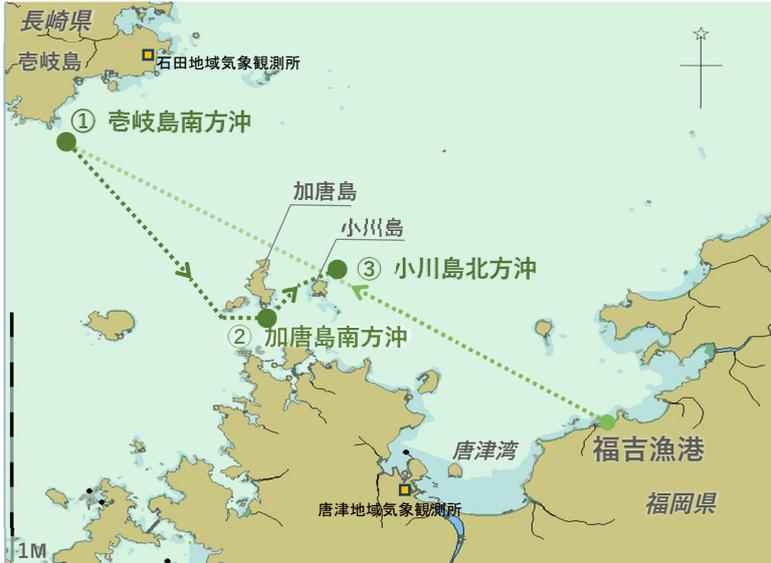
<p>図1 本船の移動状況（口述に基づく）</p> <p>船長は、14時30分ごろ、北東方向の風が強まり、風浪<sup>*2</sup>が高くなって白波が立ってきたので、釣り客から了承を得た上で遊漁を終了して帰航することとし、釣り客に対し、釣り竿等の道具（以下単に「道具」という。）を片付けるよう伝えた。</p> <p>船長は、船尾甲板でウインチを使用してパラシュート型シーアンカーの揚収作業を終えた後、釣り客全員が道具を片付け始めていることを確認した。</p> <p>船長は、パラシュート型シーアンカーを揚収したことにより、風浪による船体動揺が大きくなったので、早く航行を開始したい</p>

<p>(4) 海水温</p> <p>海上保安庁の情報によれば、本事故当日、事故発生場所付近の海水温は、24℃であった。</p>
<p>事故の経過</p>	<p>(1) 本船出航から釣り客Aの落水に至るまでの経過</p> <p>本船は、船長が1人で乗り組み、釣り客A、落水の状況を目撃した釣り客1人（以下「釣り客B」という。）及び本事故の発生を通報した釣り客1人（以下「釣り客C」という。）を含む釣り客8人を乗せ、令和6年10月16日05時00分ごろ、遊漁の目的で、長崎県<small>いき</small>壱岐市壱岐島南方沖の遊漁ポイント（以下単に「ポイント」という。）に向けて福吉漁港を出航した。</p> <p>本船は、壱岐島南方沖のポイントで遊漁を行い、その後、唐津市<small>かから</small>加唐島南方沖のポイントを経て、12時30分ごろ、小川島北方沖のポイントに到着し、船尾からパラシュート型シーアンカー<sup>*1</sup>を投入した状態で漂流して、遊漁を行った。</p> <p>（図1 参照）</p>
