船舶事故調査報告書

令和7年7月16日
 運輸安全委員会（海事専門部会）議決
 委員 伊藤 裕 康（部会長）
 委員 上野 道 雄
 委員 高橋 明 子

| 事故種類 | 乗組員死亡 |
| 事故の概要 | 漁船第十七 <small>とくえい</small> 徳榮丸は、操業場所を移動中、乗組員1人が落水して死亡した。 |

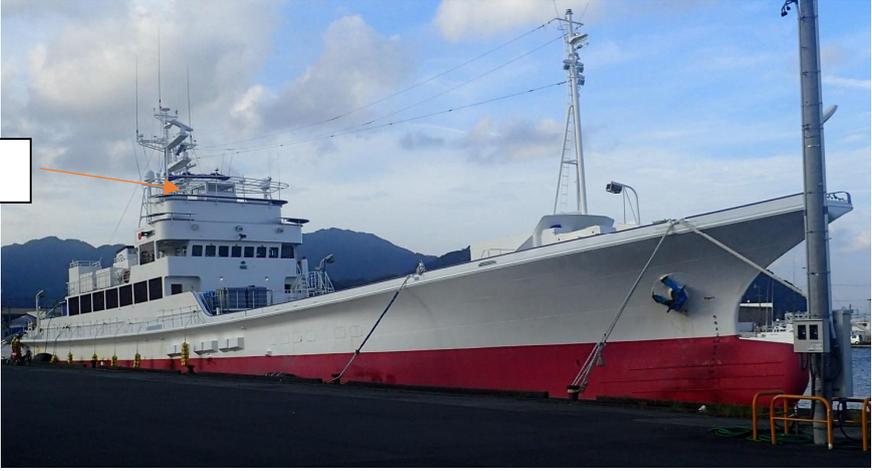
| <p>事故の経過</p> | <p>本船は、船長、漁労長及び航海士Aほか25人（日本国籍7人、キリバス共和国籍13人、インドネシア共和国籍5人）が乗り組み、かつお一本釣り漁の目的で、令和6年6月6日静岡県焼津市焼津港を出航し、北太平洋西部で漁場を移動しながら操業を続け、6月19日三陸東方沖に移動した。</p> <p>本船のかつお一本釣り漁は、漁労長が上部操舵室で魚群の探索及び操船に当たり、魚群探索による移動と、停船しての一本釣りの操業を繰り返すものであった。（写真1参照）</p> <div data-bbox="384 831 579 898" style="border: 1px solid black; padding: 2px; display: inline-block;"> 上部操舵室 </div> <p style="text-align: center;">写真1 本船</p> <p>また、本事故当日は、前部甲板左舷側と後部甲板船尾側の釣り座の外側にある、かつお釣り台（以下単に「釣り台」といい、釣り台のうち、前部甲板左舷側のものを「左舷釣り台」という。）に乗組員がそれぞれ約10人ずつに分かれて操業を行っていた。（図1参照）</p> |
