## 船舶事故調査報告書

事故種類	乗組員行方不明
発生日時	不明（令和6年4月26日 06時30分ごろ～08時40分ごろの間）
発生場所	群馬県みなかみ町 <sup>おくとね</sup> 奥利根湖 日崎二等三角点から真方位281° 2,520m付近 （概位 北緯36° 55.0′ 東経139° 03.1′）
事故の概要	プレジャーボート（船名なし）は、漂流中、船長が落水して行方不明となった。
事故調査の経過	令和6年5月1日、本事故の調査を担当する主管調査官（横浜事務所）ほか1人の地方事故調査官を指名した。 原因関係者からの意見聴取は、本人が行方不明のため、行わなかった。
<b>事実情報</b> 船種船名、総トン数 船舶番号、船舶所有者等 L×B×D、船質 機関、出力、進水等	プレジャーボート（船名なし）、総トン数なし なし、個人所有 約3.55m×約1.45m×約0.75m、アルミニウム ガソリン機関（船外機）、3.68kW、不詳 （写真1 参照）

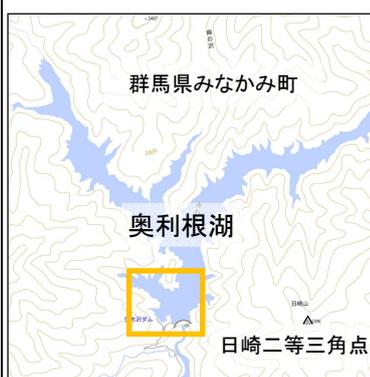
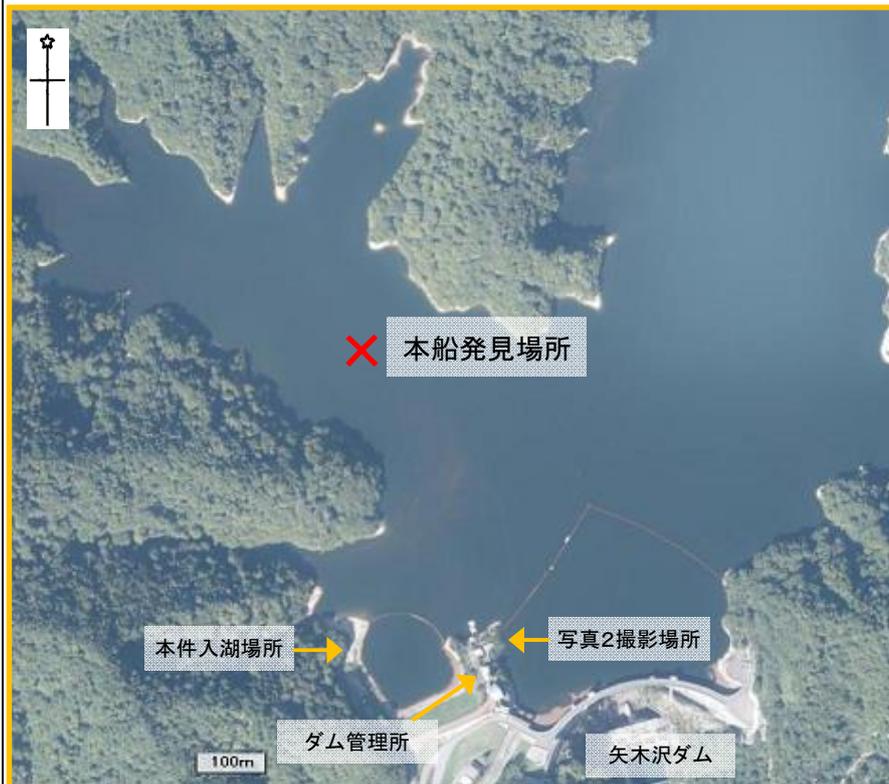
図 1 事故発生場所概略図

<p>気象・水象</p>	<p>気象：天気 晴れ、風向 北東、風力 2～3、視界 良好  水象：湖上 平穏、水温 約9℃</p>
<p>事故の経過</p>	<p>船長は、奥利根湖南岸に位置する入水用スロープ（以下「本件入湖場所」という。）へ続く進入路入口に設けられた監視小屋において、令和6年4月26日06時30分ごろ本船の入湖届を提出した。</p> <p>船長は、自身の車でけん引してきた本船を湖面に下ろした後、本船に1人で乗り組み、トローリングによる船釣りの目的で、本件入湖場所を出発した。</p> <p>本件入湖場所の北方でボートに乗っていた釣り人は、叫び声のような音を聞き、音の方向に目を向けたところ、無人の本船を認め、近くで足漕ぎカヤックに乗っていた別の釣り人に伝えた。</p> <p>本件入湖場所で受付業務等を行っていた漁業協同組合職員（以下「漁協職員」という。）は、湖上から戻ってきた足漕ぎカヤックの釣り人から、本件入湖場所北方の湖上に本船が無人で漂流している旨を聞いた。</p> <p>漁協職員は、状況を確認するため、組合の所有船に乗って北方に向かい、その途中、08時40分ごろにダム管理所へ携帯電話で状況を知らせた。</p> <p>漁協職員は、本件入湖場所の北方約400mの湖上に、無人の本船と小型の椅子を確認した。</p> <p>漁協職員は、乗船者が落水した可能性があると思ったのでダム管理所に赴き、同所の職員に110番通報を依頼した。</p> <p>ダム管理所の職員は、09時06分ごろに110番通報を行い、更に119番通報を行った。</p> <p>船長は、駆けつけた警察及び消防により捜索が行われたものの発見されず、行方不明となった。</p> <p>（図1、写真2 参照）</p>
