# 船舶事故調査報告書

事故種類	作業員負傷
発生日時	令和5年12月4日 11時20分頃
発生場所	北海道釧路町 <sup>おしやまつぶ</sup> 老者舞漁港南南東方沖 厚岸灯台から真方位243° 6.5海里（M）付近 （概位 北緯42° 53.9′ 東経144° 44.1′）
事故の概要	引船第三十五 <sup>けんしょう</sup> 健勝丸が起重機船第25北鳳 <sup>ほくほう</sup> をえい航中、えい航索が破断し、第25北鳳の作業員1人が跳ね上がったえい航索に当たって負傷した。
事故調査の経過	令和6年1月18日、本事故の調査を担当する主管調査官（函館事務所）ほか1人の地方事故調査官を指名した。 原因関係者から意見聴取を行った。
事実情報 船種船名、総トン数 船舶番号、船舶所有者等 L×B×D、船質 機関、出力、進水等	A 引船 第三十五健勝丸、19トン 200-36649北海道、株式会社宮原組（A社） 16.23m（Lr）×4.50m×1.82m、鋼 ディーゼル機関、588.4kW、平成4年5月 B 起重機船 第25北鳳、678トン なし、ホクホウ建設株式会社 40.0m×17.0m×3.0m、鋼 機関なし、不詳
乗組員等に関する情報	A 船長A 58歳 一級小型船舶操縦士 免許登録日 平成17年5月13日 免許証交付日 令和2年4月2日 （令和7年5月12日まで有効） B 作業員B 44歳
死傷者等	重傷 1人（作業員B）
損傷	なし
気象・海象	気象：天気 晴れ、風向 南、風力 3、視界 良好 海象：波高 約0.5m
事故の経過	A船は、船長Aが1人で乗り組み、作業員Bほか6人が乗船したB船をえい航索で繋いでえい航（以下、このえい航状態を「A船引船列」という。）し、魚礁を設置する工事を行う目的で、令和5年12

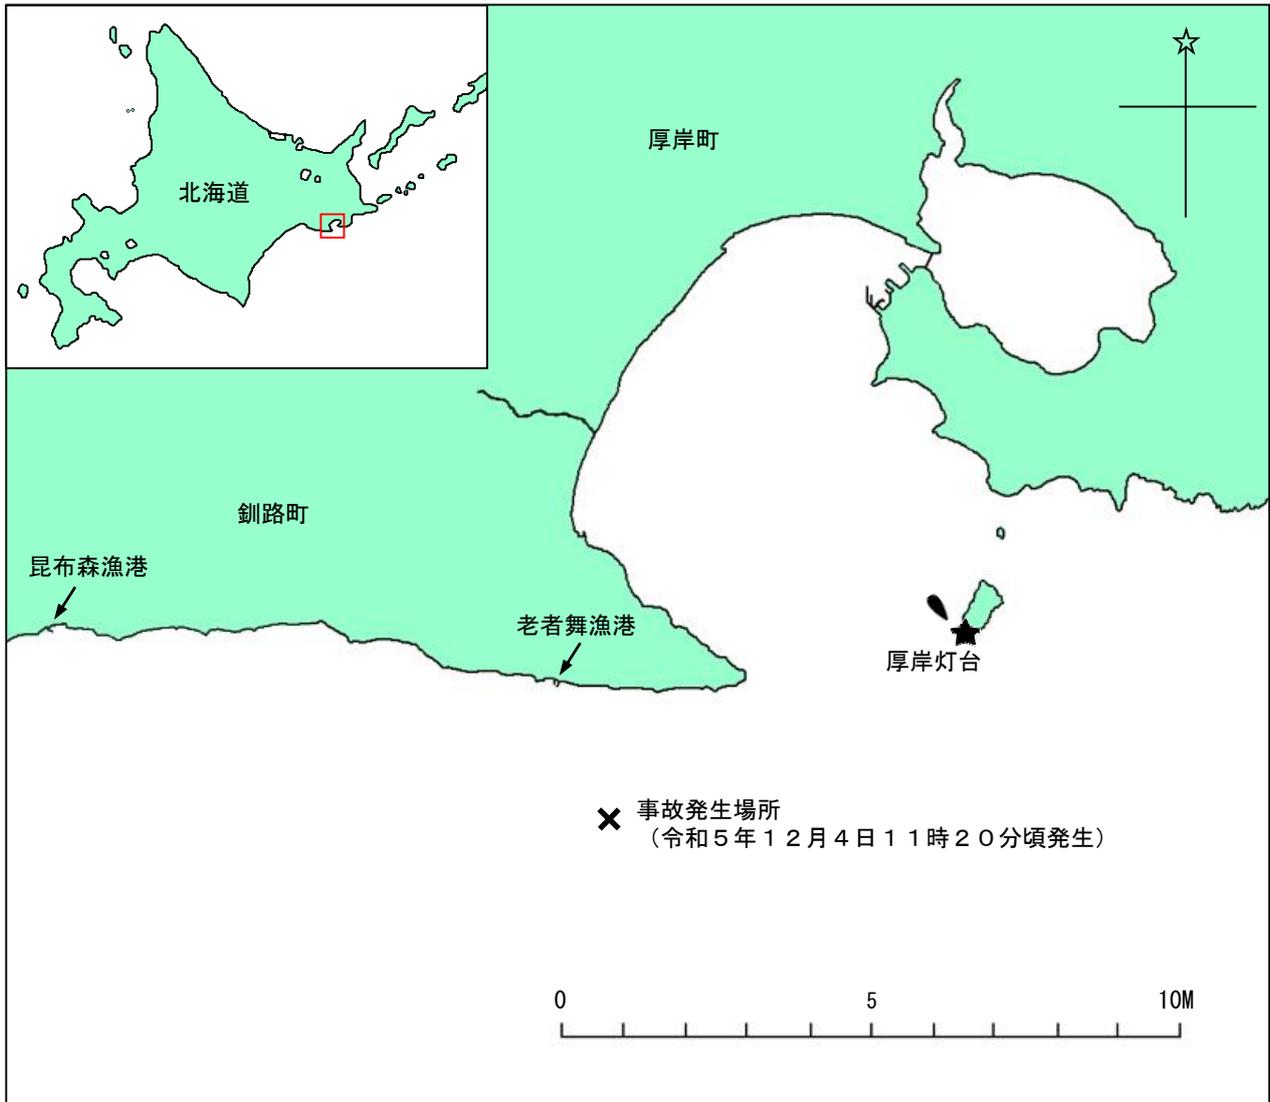
付図1 事故発生場所概略図

作業員Bは、A社社員の118番通報によって来援した海上保安庁のヘリコプターで、13時30分頃に吊り上げ救助された後、14時16分頃に釧路市の病院へ搬送され、右肩関節脱臼と診断された。(付図1 事故発生場所概略図 参照)
