## 船舶事故調査報告書

運輸安全委員会（海事専門部会）議決

事故種類	乗組員負傷
発生日時	令和6年1月22日 08時30分頃
発生場所	山口県周防大島町小水無瀬島南方沖 小水無瀬島灯台から真方位216°960m付近 (概位 北緯33°46.2′ 東経132°23.2′)
事故の概要	漁船海友丸が揚網作業中、船長がVローラーに左腕を挟まれて負傷した。
事故調査の経過	令和6年4月19日、本事故の調査を担当する主管調査官（広島事務所）ほか1人の地方事故調査官を指名した。 原因関係者から意見聴取を行った。
事実情報 船種船名、総トン数 船舶番号、船舶所有者等 L×B×D、船質 機関、出力、進水等	漁船 海友丸、4.6トン YG3-62275（漁船登録番号）、個人所有 11.10m(Lr)×2.60m×0.92m、FRP ディーゼル機関、48kW（動力漁船登録票による）、昭和53年8月5日
乗組員等に関する情報	船長 62歳 二級小型船舶操縦士・特殊小型船舶操縦士・特定 免許登録日 昭和58年12月21日 免許証交付日 令和5年5月19日 (令和10年12月24日まで有効)
死傷者等	重傷 1人（船長）
損傷	なし
気象・海象	気象：天気 晴れ、風向 北東、風力 2、視界 良好 海象：海上 平穏、潮汐 下げ潮の初期
事故の経過	本船は、船長ほか漁労作業員（以下「作業員」という。）1人が乗り組み、ごち網漁を行う目的で、06時00分頃に周防大島町白木漁港船越地区を出港した。 本船は、08時00分頃に小水無瀬島南方沖の漁場に到着した。 ごち網漁は、本事故当日3回の操業が予定されていた。 船長は、カップのズボンのみ、シャツ、腕抜き、作業用手袋及び救命胴衣を着用して、長靴を履いて作業を行っていたが、ヘルメットは着用していなかった。

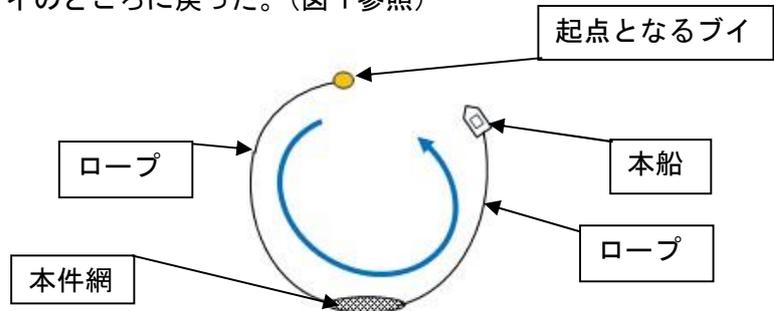
図1 漁具概略図

本船は、船長が最初の操業を開始し、起点となるブイを投入した後、ブイに接続した長さが約700mのロープ及び上部に浮子と下部に約300gの沈子が約200個取り付けられた長さ約60mの袋状の網（以下「本件網」という。）を投入し、その後、回頭しながら円を描くように長さが約700mのロープを投入しながら、最初に投入したブイのところに戻った。（図1参照）
