船舶事故調査報告書

令和6年12月18日

運輸安全委員会（海事専門部会）議決

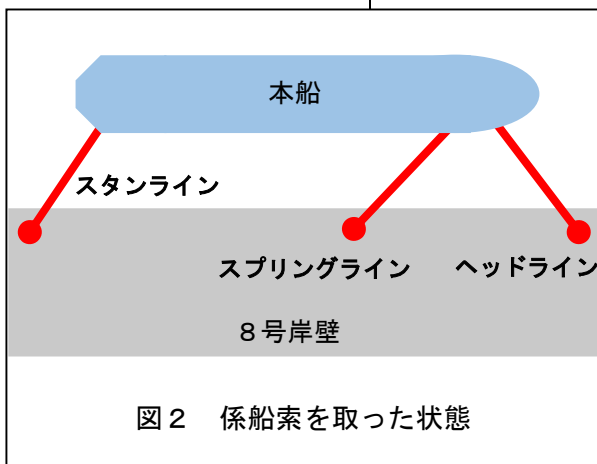
図2 係船索を取った状態

ン及びスプリングラインの導き方は、次のとおりであった。

- (1) ヘッドラインは、船首甲板の左舷係船機から左舷側前方のフェアリーダーを経由して右舷側前方のフェアリーダーに導き、そこから岸壁上の係船柱に向けて伸ばす。
- (2) スプリングラインは、船首甲板の右舷係船機から右舷側前方のフェアリーダー、更に同係船機右舷側のフェアリーダー（以下「本件フェアリーダー」という。）を経由して右舷側後方のフェアリーダーに導き、そこから岸壁上の係船柱に向けて伸ばす。
