船舶事故調査報告書

令和7年11月19日

運輸安全委員会（海事専門部会）議決

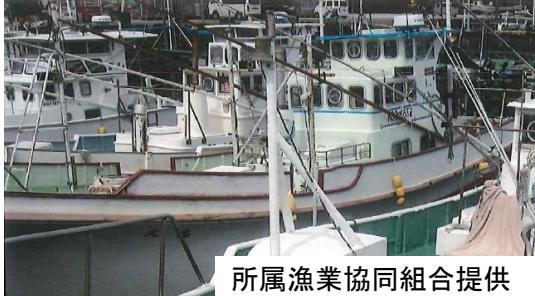
<p style="text-align: center;">所属漁業協同組合提供</p> <p style="text-align: center;">写真1 本船</p>
乗組員等に関する情報	船長、一級小型・特殊・特定
負傷者	なし
損傷	機関室等に焼損、沈没（全損）
気象・海象	気象：天気 晴れ、風向 南、風力 1、視界 良好 海象：波高 約0.5m
事故の経過	<p>(1) 事故及び救助の状況</p> <p>本船は、船長が1人で乗り組み、一本釣り漁の目的で、高知県高知市高知港を出航し、同県室戸市室戸岬南南西方沖の漁場で操業を行った後、約9～10ノット(kn)の速力（対地速力、以下同じ。）で自動操舵により帰航していた。</p> <p>船長は、焦げ臭い匂いに気付き、約5～6knに減速して操舵室の前に移動し、同室前の機関室出入口付近から黒っぽい煙が出ていたので、同出入口の蓋を開けてのぞき込んだところ、一気に煙が吹き出し、機関室内に煙が立ち込めていたのを認めた。</p>
