船舶事故調査報告書

令和7年7月9日
運輸安全委員会（海事専門部会）議決

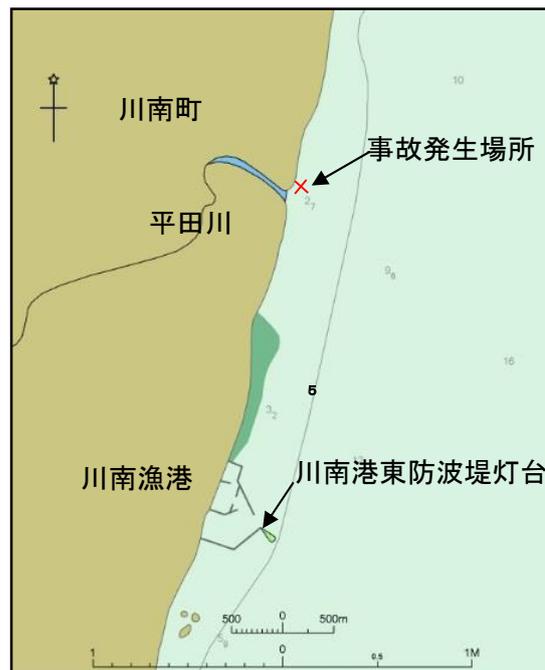
図1 事故発生場所概略図

船長は、本船には錨が備えられており、付近の水深が約4mで錨泊することが可能であったが、錨泊した経験がなかったので、投錨することを思い浮かばず、本船を漂泊させたまま機関室で機関の点検に意識を向けていたところ、船体に衝撃を受けた。

船長は、機関室を出て辺りを見回したところ、東方からの潮流に圧流され、本船が砂浜に乗り揚げたことを知った。
