# 船舶事故調査報告書

| 事故種類 | 衝突（栈橋） |
| 発生日時 | 令和7年1月29日 10時04分頃 |
| 事故の概要 | 旅客船兼自動車渡船 翔洋丸は、着栈操船中、栈橋に衝突した。 |

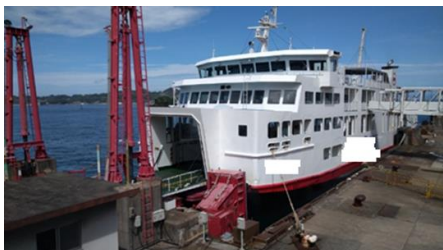
| 損傷 | 本船 左舷船尾部防舷材に擦過傷<br>栈橋 防衝壁のコンクリートに欠損<br>（写真2 参照）<br> |

本船が本件桟橋に接近した時は満潮であり、本件桟橋の北東端付近に設置された壁（防衝壁）の上の部分に本船の左舷船尾部防舷材が位置する状態となっていた。（写真 2 参照）

本船は、後進しながら左舷側が本件桟橋に接近し、左舷船尾部防舷材が防衝壁に近づいた際、急に強くなった西風により圧流されて、左舷船尾部防舷材が本件桟橋の防衝壁に衝突した。（図 1 参照）
