## 船舶事故調査報告書

令和7年12月10日  
 運輸安全委員会（海事専門部会）議決  
 委員 伊藤 裕 康（部会長）  
 委員 上野 道 雄  
 委員 高橋 明 子

事故種類	乗組員負傷
発生日時	令和6年10月9日 11時00分頃
発生場所	北海道網走港北方沖 能取岬灯台から真方位003° 47.0海里（M）付近 （概位 北緯44° 54.8′ 東経144° 17.6′）
事故の概要	漁船第三邦憲丸 <sup>ほうけん</sup> が操業中、機関員が負傷した。
事故調査の経過	令和6年12月3日、本事故の調査を担当する主管調査官（函館事務所）ほか1人の地方事故調査官を指名した。 原因関係者から意見聴取を行った。
事実情報 船種船名、総トン数 船舶番号、船舶所有者等 L×B×D、船質 機関、出力、進水等	漁船 第三邦憲丸、160トン 132871、株式会社邦憲丸漁業（A社） 32.90m（Lr）×7.60m×4.61m、鋼 ディーゼル機関、1,029kW、平成6年7月
乗組員等に関する情報	船長 29歳 四級海技士（航海） 免許年月日 令和4年3月30日 免状交付年月日 令和4年3月30日 免状有効期間満了日 令和9年3月29日 漁労長 67歳 機関員A 52歳
死傷者等	重傷 1人（機関員A）
損傷	なし
気象・海象	気象：天気 曇り、風向 北西、風力 1、視界 良好 海象：波高 約0.5m
事故の経過	本船は、船長、漁労長及び機関員Aほか13人が乗り組み、かけ回し式沖合底引き網漁の目的で、令和6年10月9日00時20分頃網走港を出航し、05時30分頃網走港北方沖の漁場に到着して操業を開始した。（写真1参照）

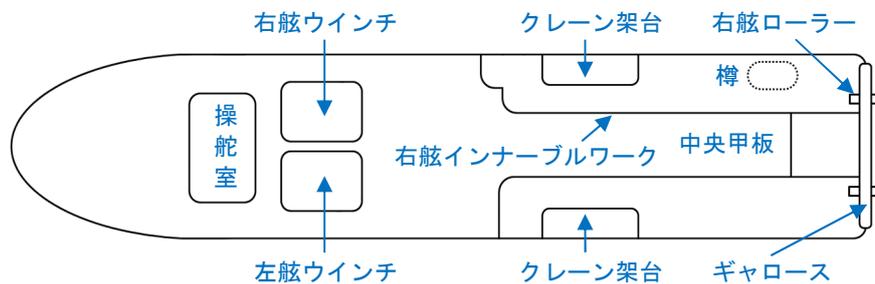
図1 船体略図

本船には、船首部に操舵室が、操舵室後方の上甲板にトロールウインチ2基（以下、右舷側のものを「右舷ウインチ」、左舷側のものを「左舷ウインチ」という。）が、船体中央部付近の両舷にクレーンが1基ずつそれぞれ設置されていた。また、船体中央より後ろの甲板は両舷側のインナーブルワーク（以下、右舷側のものを「右舷インナーブルワーク」という。）と中央甲板によって船幅方向に3分割されていた。さらに、船尾端には2基のトップローラー（滑車、以下、右舷側のものを「右舷ローラー」という。）を備えたギャロース（門型マスト）が設置されていた。（図1及び写真2、3参照）

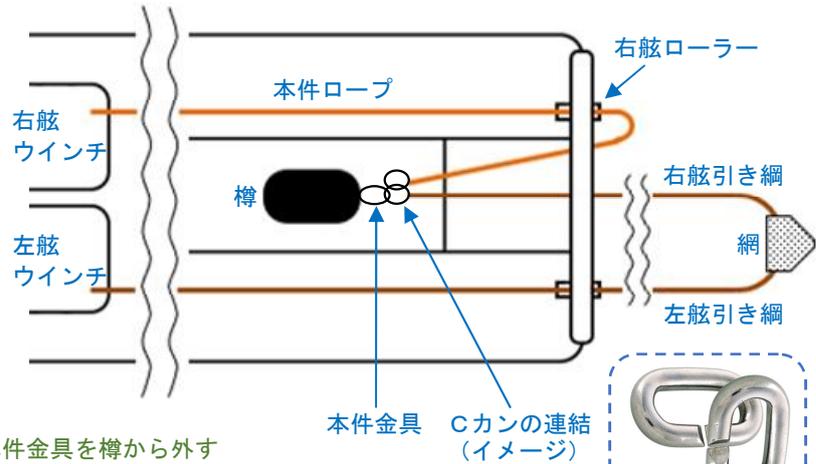
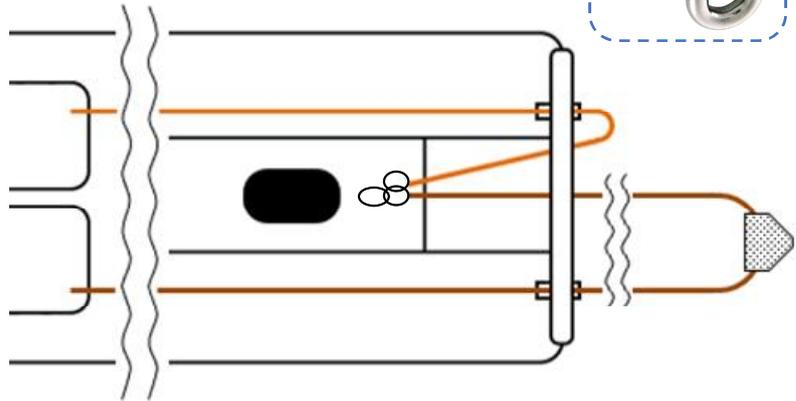
図3 本件作業

また、本件作業は、事前に右舷ウインチに巻かれた状態のコンパウンドロープ\*1（直径約60mm、以下「本件ロープ」という。）を、右舷ローラーを介して中央甲板に引き込んだ状態とした上で、樽に取り付けられた金属製連結金具（以下「本件金具」という。）に連結している右舷引き綱端部の「C字型の金属製連結金具」（以下「Cカン」という。）に本件ロープ端部のCカンを連結した後、本件金具を樽から外すものであった。（図3及び写真4参照）

① 右舷引き綱端部のCカンに本件ロープ端部のCカンを連結する

② 本件金具を樽から外す
