船舶事故調査報告書

令和7年12月3日
 運輸安全委員会（海事専門部会）議決
 委員 伊藤 裕 康（部会長）
 委員 上野 道 雄
 委員 高橋 明 子

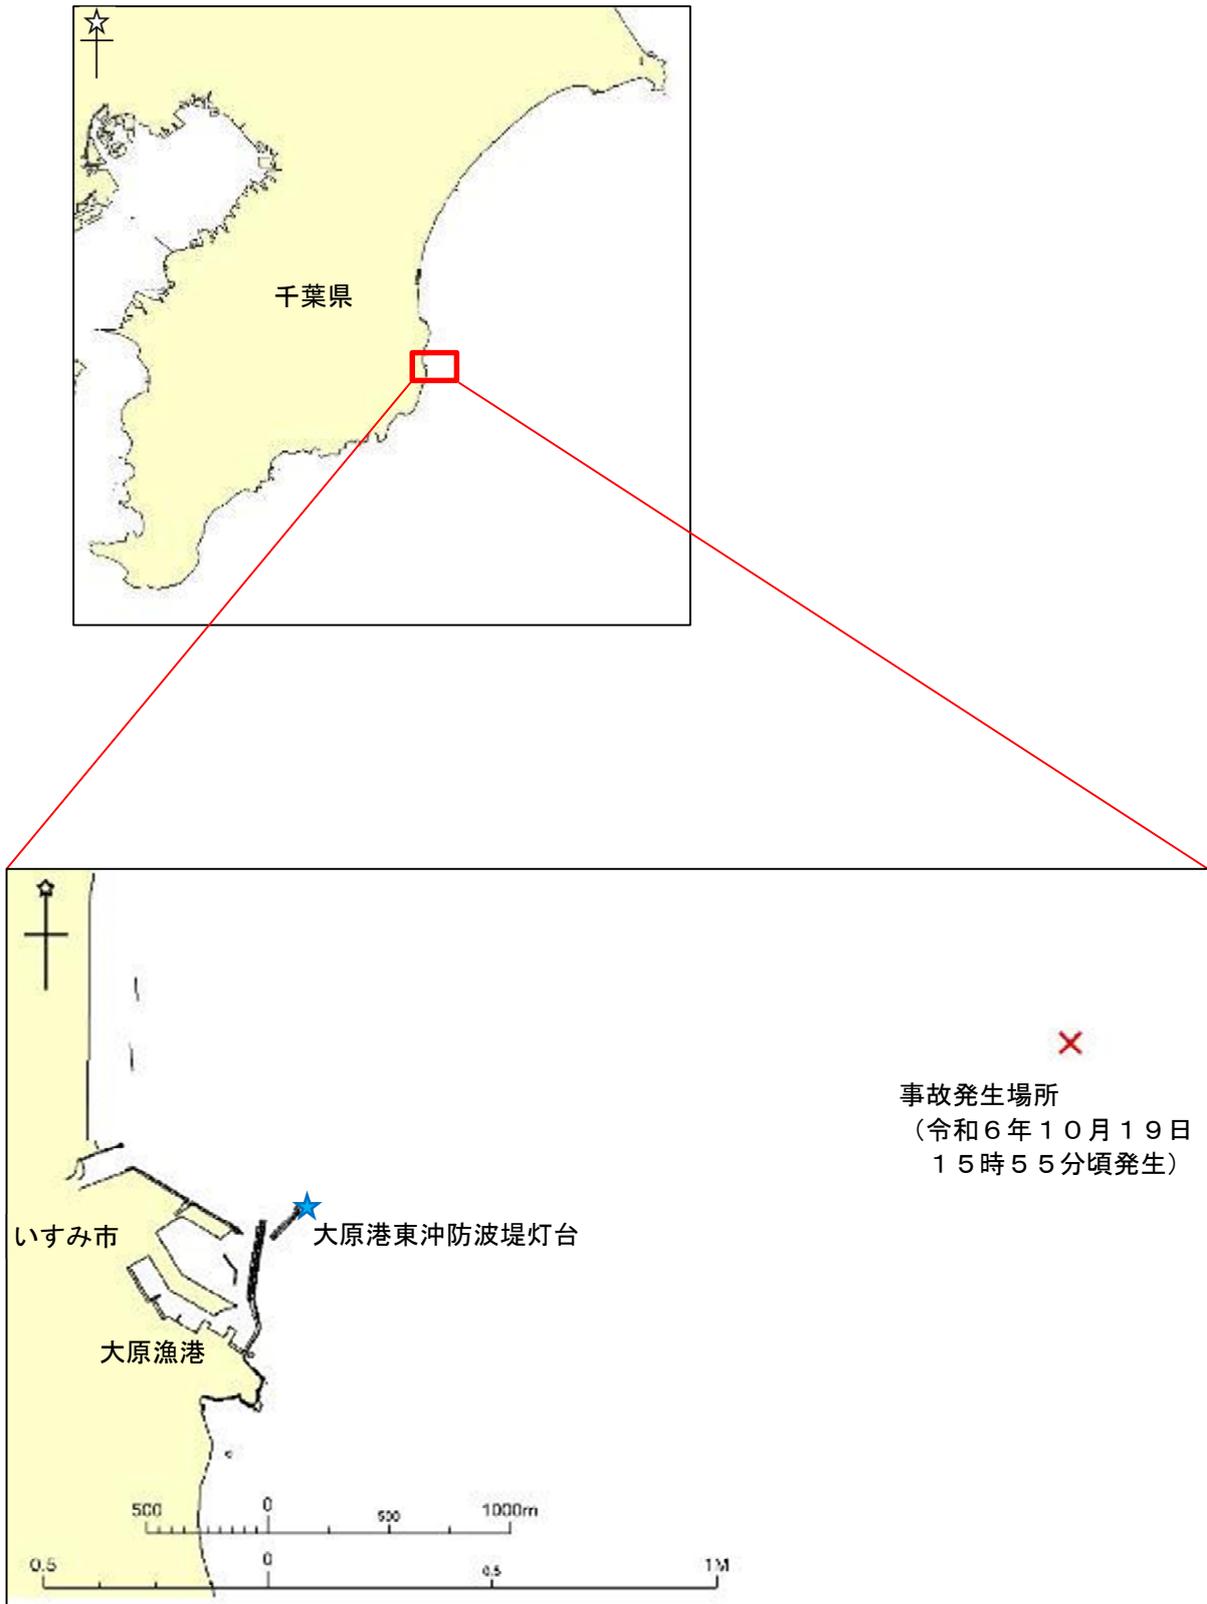
付図1 事故発生場所概略図

事故種類	乗組員死亡
発生日時	令和6年10月19日 15時55分頃（落水時刻）
発生場所	千葉県いすみ市大原漁港東方沖 大原港東沖防波堤灯台から真方位076° 1.8海里（M）付近 （概位 北緯35° 15.8′ 東経140° 26.6′）
事故の概要	遊漁船勝晃丸 <small>しょうこう</small> が漂泊して遊漁中、船長が落水して溺死した。
事故調査の経過	令和6年11月6日、本事故の調査を担当する主管調査官（横浜事務所）ほか1人の地方事故調査官を指名した。 原因関係者からの意見聴取は、本人が本事故で死亡したため、行わなかった。
事実情報 船種船名、総トン数 船舶番号、船舶所有者等 L×B×D、船質 機関、出力、進水等	遊漁船 勝晃丸、19トン CB2-70379（漁船登録番号）、個人所有 19.07m（Lr）×4.67m×1.24m、FRP ディーゼル機関、651kW、平成11年6月 第241-16878号（船舶検査済票の番号） （写真1 参照）
