## 船舶事故調査報告書

事故種類	乗揚
発生日時	令和7年1月31日 19時05分頃
発生場所	熊本県上天草市上大戸ノ鼻南方沖 <small>かみあまくさ かみうと</small> <small>しもうと</small> 下大戸ノ鼻灯台から真方位013° 1,030m付近 （概位 北緯32° 32.3′ 東経130° 27.8′）
事故の概要	引船あさひは、大戸ノ瀬戸東口を北西進中、暗岩（干潮時でも水面上に露出しない岩）に乗り揚げた。 あさひは、右舷船首部船底外板の破口等を生じた。
事故調査の経過	令和7年2月12日、本事故の調査を担当する主管調査官（長崎事務所）ほか1人の地方事故調査官を指名した。 原因関係者から意見聴取を行った。
事実情報 船種船名、総トン数 船舶番号、船舶所有者等 L×B×D、船質 機関、出力、進水等	引船 あさひ、196トン 142721、洞海マリンシステムズ株式会社（A社） 33.51m×9.20m×4.17m、鋼 ディーゼル機関2基、3,236kW（合計）、平成28年4月15日
	船長 60歳 四級海技士（航海） 免許年月日 平成元年7月6日 免状交付年月日 令和6年3月18日 免状有効期間満了日 令和11年9月13日
死傷者等	なし
損傷	右舷船首部船底外板に破口及び凹損、右舷中央部船底外板に凹損及び擦過傷、キールに擦過傷（図1参照）

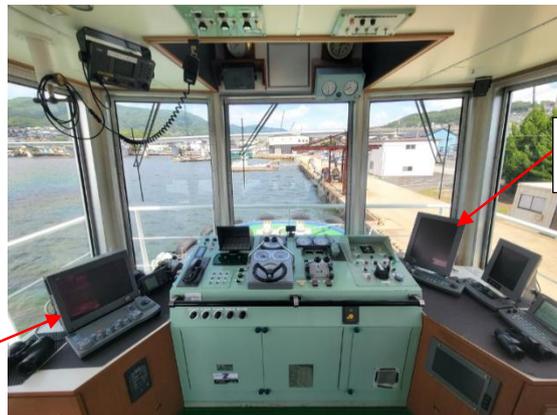
写真1 操舵室の状況

(1) 本事故発生までの経過  
本船は、船長ほか3人が乗り組み、回航のため、令和7年1月31日18時32分頃に長崎県佐世保港に向けて熊本県八代市八代港<sup>やつしろ</sup>を出航した。  
船長は、レーダー及びGPSプロッターを作動させ、単独で手動操舵により操船に当たり、八代港の航路に沿って本船を南西進させた。(写真1参照)

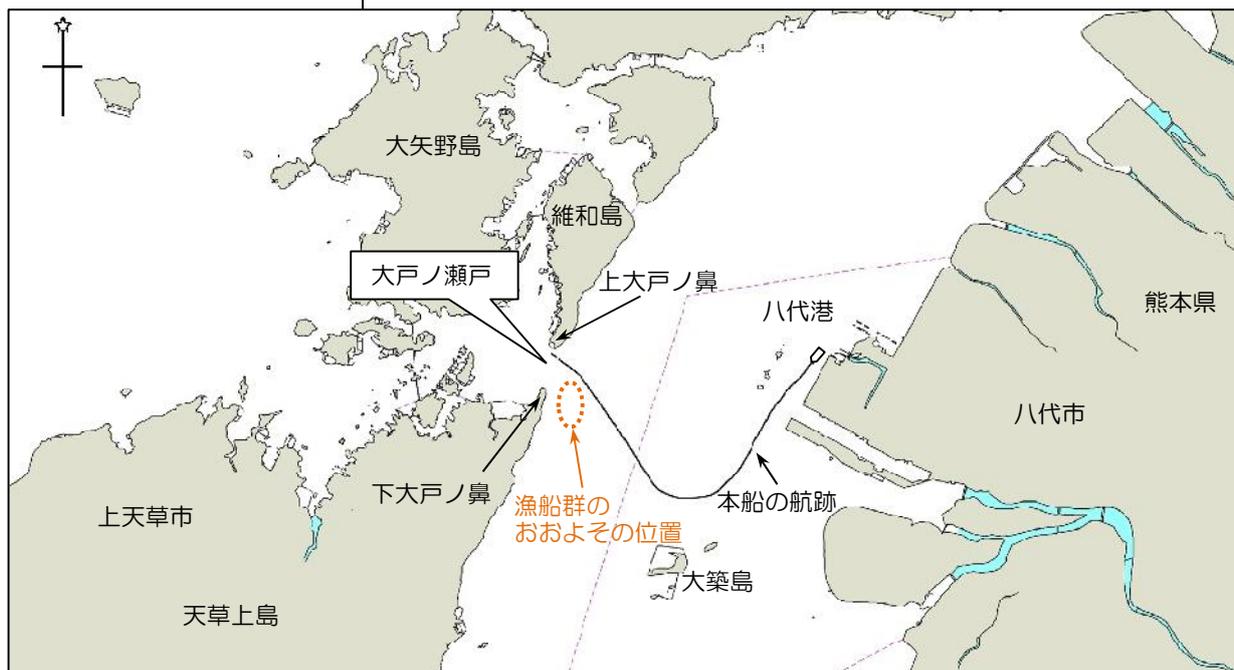
図2 航行経路図、大戸ノ瀬戸等の位置図

船長は、その後、本船が八代市大築島<sup>おおつく</sup>北方沖付近に達したので右転を開始し、目視で針路を下大戸ノ鼻と上天草市維和島<sup>いわ</sup>南端の上大戸ノ鼻とに挟まれた大戸ノ瀬戸東口に向け、約11ノット（kn）の速力（対地速力、以下同じ。）で本船を北西進させ始めた。

船長は、前方の下大戸ノ鼻東方沖付近に漁船群の集魚灯が見える中、夜間であったことに加え、これまでに同鼻東方沖付近で漁船群の集魚灯を見掛けたことがなかったため、漁船群の操業方法が分からなかった。そこで、漁船群が網やロープを使用して操業していた場合、網やロープがプロペラに絡まるおそれがあると思い、漁船群に接近しないよう距離をとって漁船群の北方沖を通ることとした。
