船舶事故調査報告書

令和8年1月21日

運輸安全委員会（海事専門部会）議決

| 事故の概要 | 貨物船第三菱縁丸は、北東進中、浅所に乗り揚げた。 第三菱縁丸は、乗組員2人が負傷し、球状船首外板の亀裂等を生じた。 |

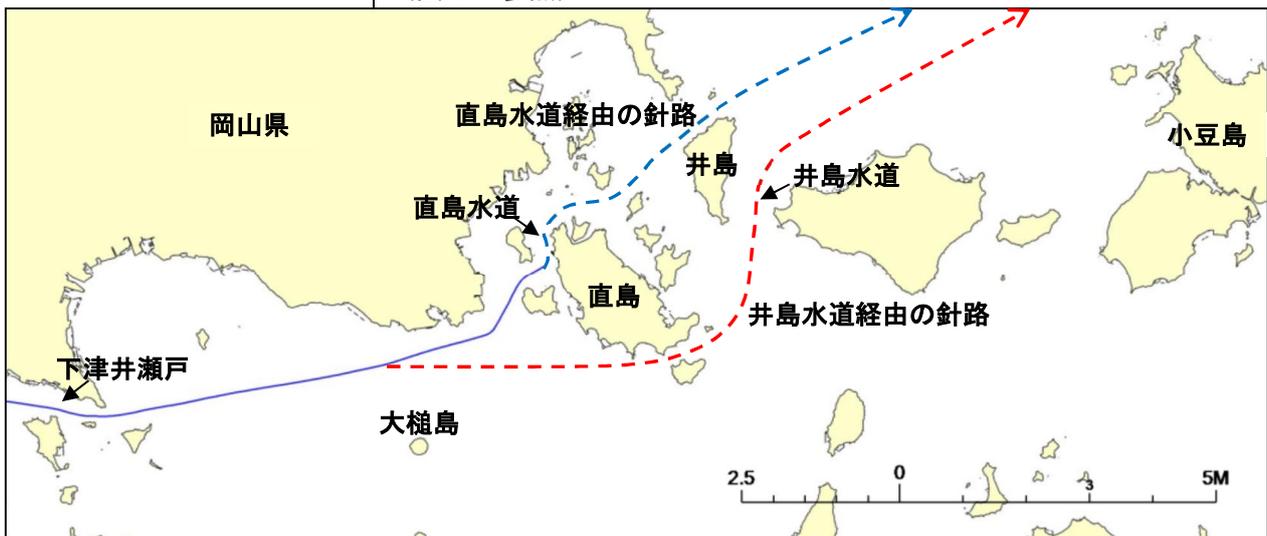
図1 本船の予定針路の概要図

船長は、17時40分頃、香川県高松市大槌島^{おおづち}北方沖付近で、航海士Aが操船した経験があった井島水道を通航することも考えたが、それでは20時までに姫路港に到着できないので、航海当直を継続して直島水道を通航することとした。
