船舶事故調査報告書

令和8年1月14日
 運輸安全委員会（海事専門部会）議決
 委員 伊藤 裕 康（部会長）
 委員 上野 道 雄
 委員 高橋 明 子

事故種類	衝突
発生日時	令和6年9月10日 15時29分頃
発生場所	佐賀県唐津市加部島北西方沖 肥前立石埼灯台から真方位286° 1,500m付近 （概位 北緯33°34.3′ 東経129°52.0′）
事故の概要	押船第二十八明神丸は、土運船A02-1507と押船列を構成して東北東進中、また、作業船容丸は、南南東進中、A02-1507と容丸とが衝突した。 容丸は、船長及び作業員2人が負傷し、機関室囲壁の圧壊等を生じ、また、A02-1507は、船首部外板の擦過傷を生じた。
事故調査の経過	令和6年9月13日、本事故の調査を担当する主管調査官（長崎事務所）ほか1人の地方事故調査官を指名した。 原因関係者から意見聴取を行った。
事実情報 船種船名、総トン数 船舶番号、船舶所有者等 L×B×D、船質 機関、出力、進水等	A 押船 第二十八明神丸、19トン 291-40656福岡、宮川運送株式会社（A社） 17.50m×5.60m×1.80m、鋼 ディーゼル機関2基、1,518kW（合計）、平成14年6月 B 土運船 A02-1507、597トン なし、株式会社青木組 62.00m×15.00m×5.00m、鋼 機関なし、平成14年（建造年） C 作業船 容丸、1.9トン SA3-24217（漁船登録番号）、個人所有 9.50m（Lr）×2.34m×0.64m、FRP ディーゼル機関、46.34kW、平成7年7月 第290-57135号（船舶検査済票の番号）
乗組員等に関する情報	A 船長A 51歳 一級小型船舶操縦士・特殊小型船舶操縦士・特定 免許登録日 平成6年4月14日 免許証交付日 令和6年3月19日 （令和11年4月13日まで有効） 甲板員A 41歳

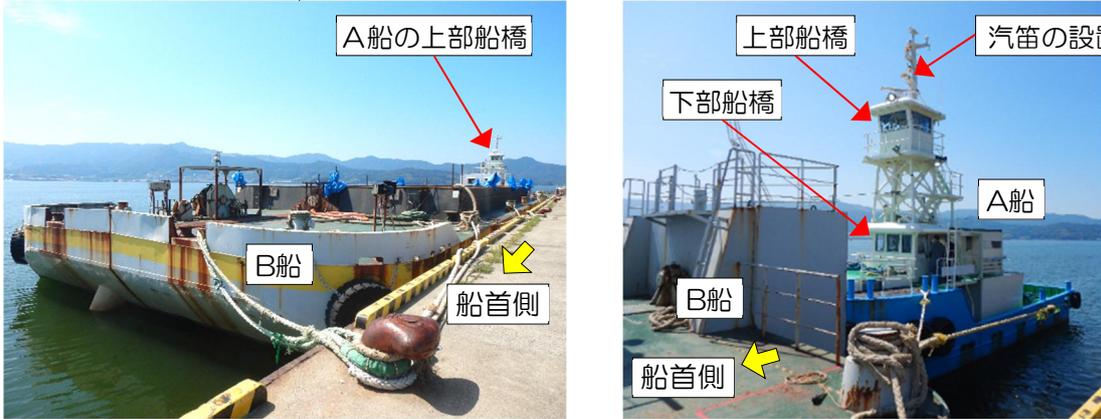
<p>写真1 A船押船列の外観</p>	
	<p>船長Aは、空調を作動させたA船の上部船橋で、出航操船後もそのまま1人で操船を続けていたところ、鷹島肥前大橋の手前で次の当直者である甲板員Aが昇橋した。</p> <p>船長Aは、鷹島肥前大橋を通過後、自動操舵装置のリモコンで北北東進する針路を設定し、周囲に航行の支障となる他船がないことを確認した後、14時45分頃に甲板員Aと当直を交替し、降橋した。</p>

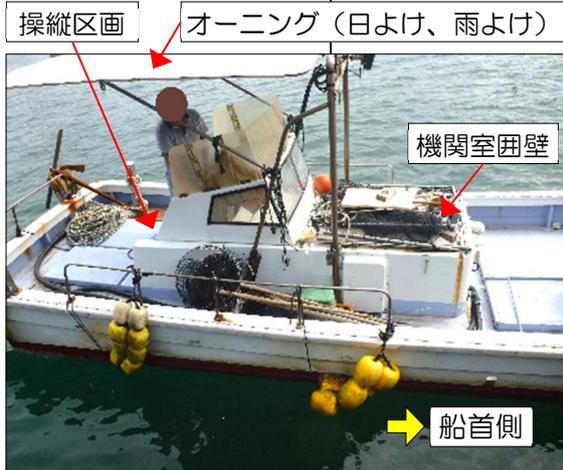
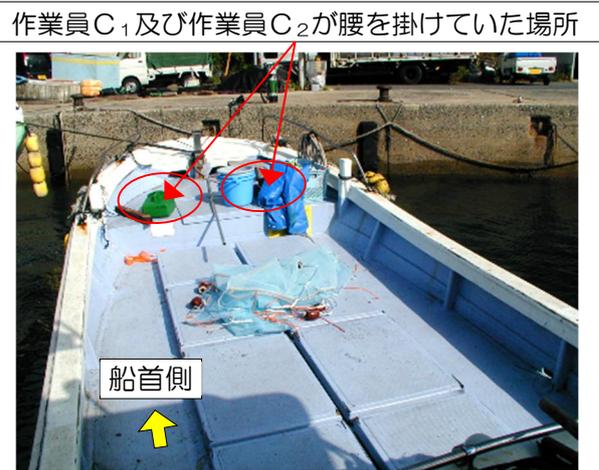
写真3 C船の外観（本事故前に撮影されたもの。船長C提供）
