船舶事故調査報告書

事故種類	衝突
発生日時	令和6年9月27日 07時16分頃
発生場所	熊本県天草市鬼池港北東方沖 鬼池港防波堤A東灯台から真方位044°1,800m付近 （概位 北緯32°33.7′ 東経130°12.3′）
事故の概要	遊漁船新功丸は、東南東進中、また、プレジャーボート初洋は、船首を南方に向けて漂流中、両船が衝突した。 初洋は、船長及び同乗者1人が負傷し、右舷船尾部外板の破口等を生じ、また、新功丸は、船首部船底外板の擦過傷等を生じた。
事故調査の経過	令和6年9月30日、本事故の調査を担当する主管調査官（長崎事務所）ほか1人の地方事故調査官を指名した。 原因関係者から意見聴取を行った。
事実情報 船種船名、総トン数 船舶番号、船舶所有者等 L×B×D、船質 機関、出力、進水等	A 遊漁船 新功丸、4.9トン KM3-52407（漁船登録番号）、個人所有 12.45m(Lr)×2.63m×0.81m、FRP ディーゼル機関、366.00kW、平成10年10月6日 第293-33564号（船舶検査済票の番号） B プレジャーボート 初洋、0.6トン NS3-406483（漁船登録番号）、個人所有 5.46m(Lr)×1.68m×0.67m、FRP ガソリン機関（船外機）、22.1kW、平成5年11月1日 第292-50726号（船舶検査済票の番号）
乗組員等に関する情報	A 船長A 59歳 一級小型船舶操縦士・特殊小型船舶操縦士・特定 免許登録日 平成7年2月23日 免許証交付日 令和6年6月18日 （令和12年2月22日まで有効） B 船長B 74歳 二級小型船舶操縦士・特殊小型船舶操縦士・特定 免許登録日 平成4年7月29日 免許証交付日 令和4年6月20日 （令和9年7月28日まで有効）

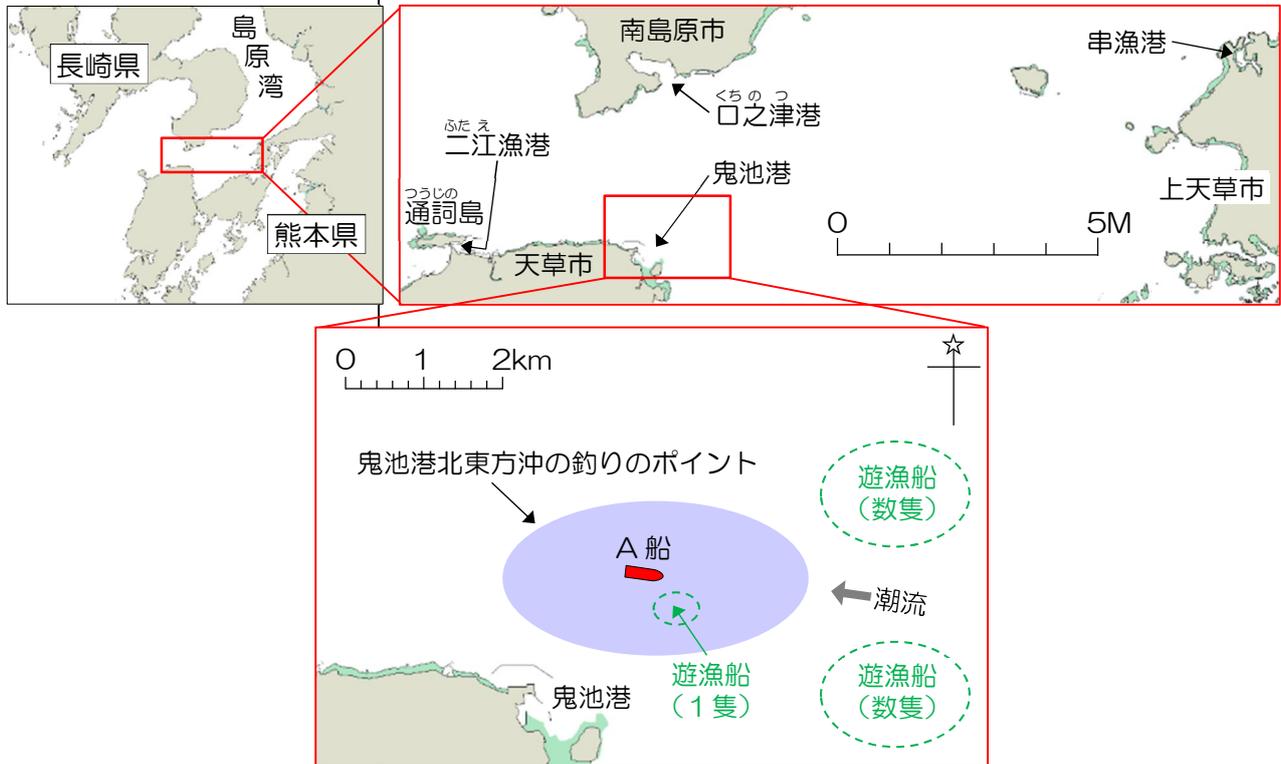
図1 船長Aが認めた遊漁船のおおよその位置

船長Aは、遊漁を開始後、乗組員Aと共に甲板上で釣り客の世話をしながら時折目視で見張りを行っていたが、周囲には遊漁船（右舷船首方の近くに1隻、左舷船首方及び右舷船首方の遠方にそれぞれ数隻）しかおらず、小型のプレジャーボート（以下「小型ボート」という。）は見掛けなかった。（図1参照）

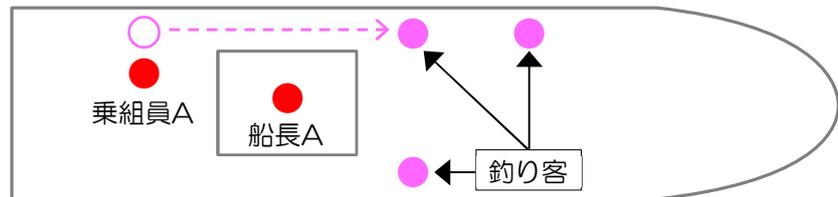
図2 A船乗組員と釣り客の乗船場所

A船が発進した際、乗組員Aは後部甲板で釣り客1人と会話をしており、別の釣り客2人は前部甲板で餌の付け替えなどを行っていた。その後、後部甲板の釣り客1人は前部甲板に移動した。（図2参照）

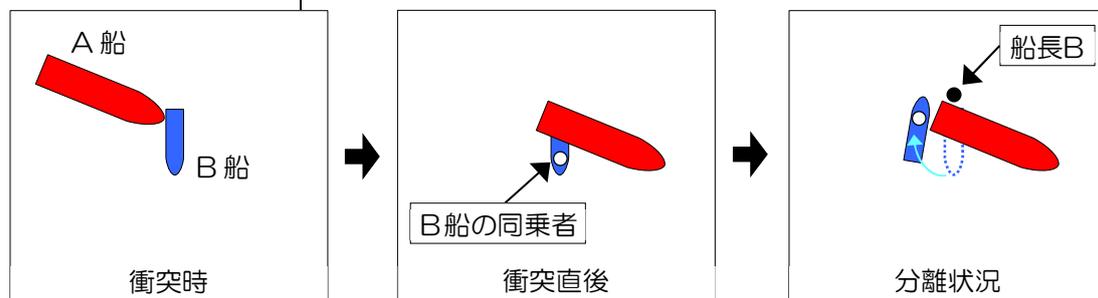
図4 衝突後のA船及びB船並びにB船乗船者の状況

船長Aは、船底部に衝撃を感じたので、すぐに主機を中立として操舵室から出たところ、A船の船尾部がB船の船尾部の上に乗った状態となっていること、また、B船の船首部にB船乗船者の1人（同乗者）が立っていることを認め、B船と衝突したことを知った。

A船は、その後すぐにB船の船尾部から下り、A船の船尾方至近にB船が位置する状況となった。

A船の釣り客2人は、もう1人のB船乗船者（船長B）がA船の左舷船尾近くの海上で声を上げたので、船長Bの存在に気づき、船長BをA船上に引き揚げた。

船長Aは、B船の船首部に立っていたB船の同乗者を、A船の釣り客1人と協力してA船上に引き揚げた。

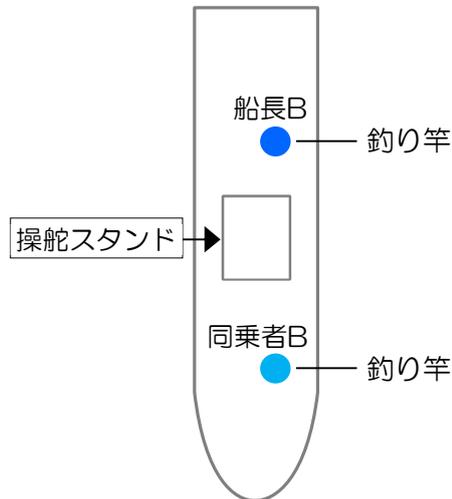
図5 B船乗船者が釣りを行っていた場所

船長B及び同乗者Bは共に救命胴衣を着用し、船長Bは後部甲板に置いたクーラーボックスの上に腰を掛け、また、同乗者Bは前部甲板に置いた同ボックスの上に腰を掛け、いずれも左舷方に釣り竿を出して釣りを行っていた。(図5参照)

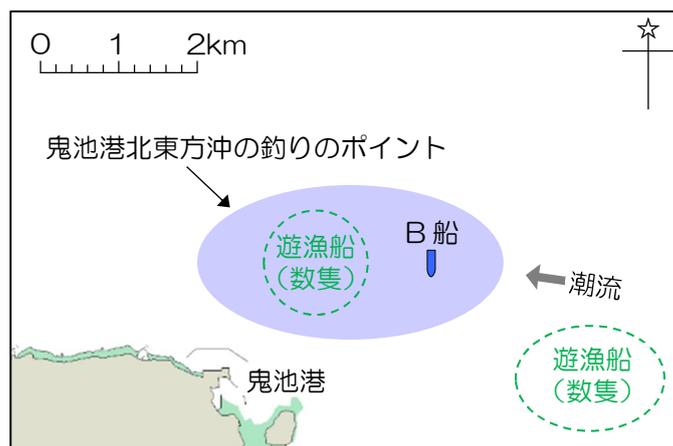
図6 船長Bが認めた遊漁船のおおよその位置

船長Bは、釣りを開始後、時折目視で見張りを行っていたが、周囲には右舷方及び左舷船首方の遠方にそれぞれ数隻の遊漁船しかおらず、自船以外に小型ボートは見掛けなかった。また、右舷方の遊漁船までの距離は1km以上離れているように見えた。(図6参照)
