# 船舶事故調査報告書

令和8年1月21日  
 運輸安全委員会（海事専門部会）議決  
 委員 伊藤 裕 康（部会長）  
 委員 上野 道 雄  
 委員 高橋 明 子

事故種類	作業員負傷
発生日時	令和7年1月20日 09時25分頃
発生場所	沖縄県名護市大浦湾 長島灯台から真方位303° 1,200m付近 （概位 北緯26° 31.5′ 東経128° 03.1′）
事故の概要	起重機船第220浪速丸がクレーンによる予備錨の移動作業中、同錨が落下し、作業員が負傷した。
事故調査の経過	令和7年1月22日、本事故の調査を担当する主管調査官（那覇事務所）を指名した。 また、後日、1人の地方事故調査官を新たに指名した。 原因関係者から意見聴取を行った。
<b>事実情報</b> 船種船名、総トン数 船舶番号、船舶所有者等 L×B×D、船質 機関、出力、進水等	起重機船 第220浪速丸、約986トン なし、有限会社浪速丸海事（A社） 47.0m×18.0m×3.3m、鋼 機関なし、平成6年（建造年） （写真1 参照）

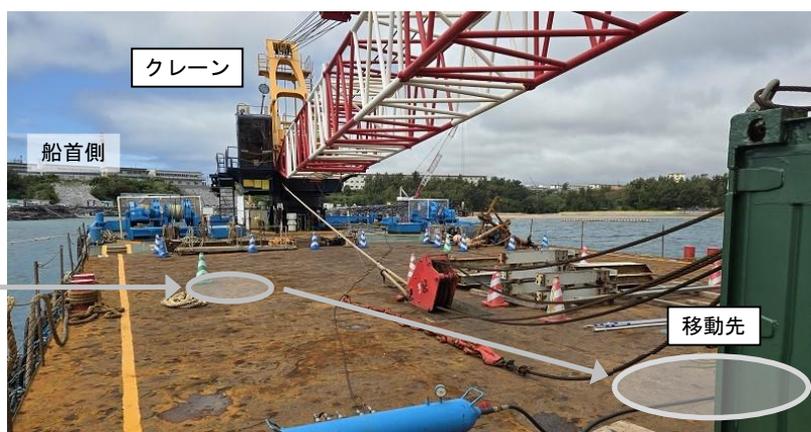
写真3 本船甲板上的状況

作業員Aは、左舷中央部甲板上に置かれた本件錨の溶接修理を行うに当たり、クレーンを使用して本件錨を溶接機が設置されている船尾側甲板中央部に移動（以下「本件作業」という。）させることとした。

本件錨は、シャンクの中央部に環状の金具（以下「吊りピース」という。）が取り付けられており、本船では、本件錨をクレーンで吊る際、ふだんから吊りピースにフックを掛けていた。
