## 船舶事故調査報告書

| <b>事故種類</b> | 衝突（岸壁） |
| <b>事故の概要</b> | 旅客船はやぶさは、出航中、船首中央部が岸壁に衝突した。<br>はやぶさは、旅客5人が負傷し、船首部防舷材に擦過傷を生じ、また、岸壁は、側面に擦過傷を生じた。 |

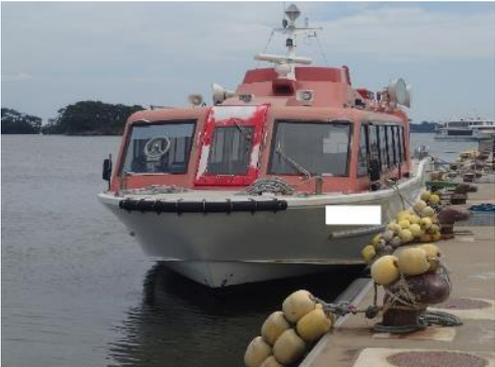
| <b>事実情報</b><br>船種船名、総トン数<br>船舶番号、船舶所有者等<br>L×B×D、船質<br>機関、出力、進水等 | 旅客船 はやぶさ、19トン<br>243-37196宮城、丸文松島汽船株式会社（A社）<br>16.35m（Lr）×4.49m×2.12m、FRP<br>ディーゼル機関、389.00kW、平成18年3月<br>（写真1 参照）<br><div style="text-align: center;"> </div> |

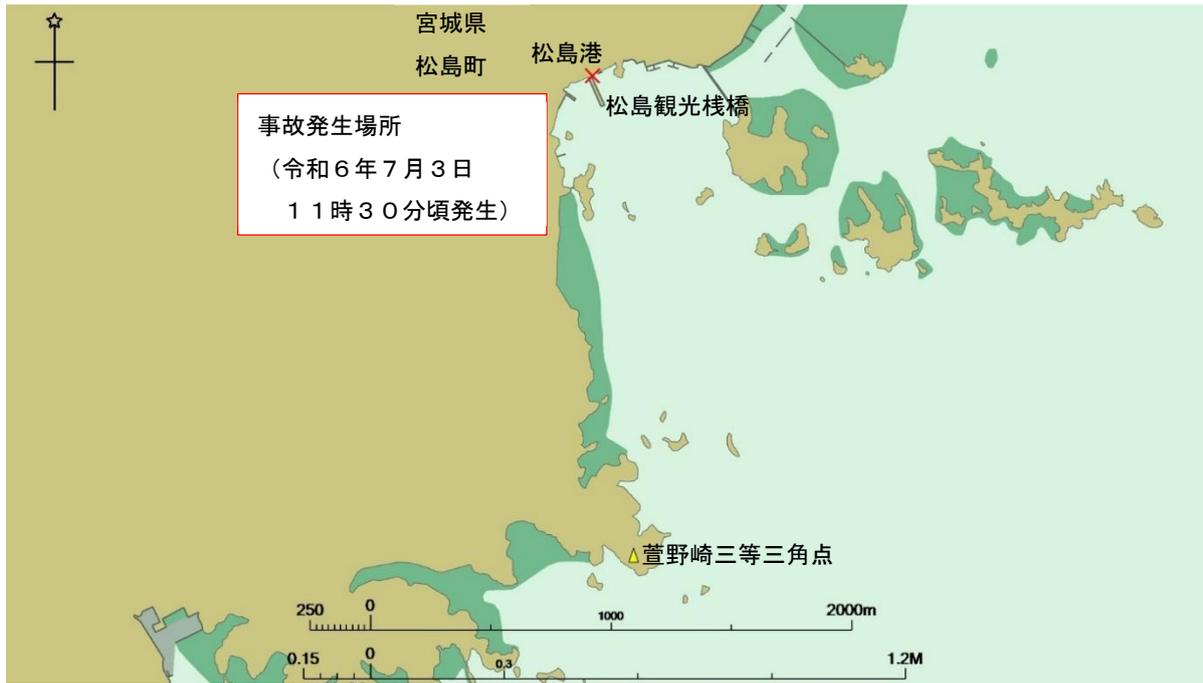
付図1 事故発生場所概略図

船長は、慌ててスロットルレバーを後進に操作しようとしたが間に合わず、本船の船首中央部が船首から約2m離れた対面の岸壁に衝突した。(写真3参照)
