船舶事故調査報告書

令和8年1月14日

運輸安全委員会（海事専門部会）議決

事故種類	乗組員死亡																								
発生日時	不明（令和7年8月3日 05時頃～08時頃の間）																								
発生場所	不明（香川県小豆島町風ノ子島東方沖）																								
事故の概要	漁船第二勝喜の船長は、たこつぼ漁の操業中、落水して溺死した。																								
事故調査の経過	令和7年8月15日、本事故の調査を担当する主管調査官（広島事務所）ほか1人の地方事故調査官を指名した。 原因関係者からの意見聴取は、本人が本事故で死亡したため、行わなかった。																								
事実情報 船種船名、総トン数 船舶番号、船舶所有者等 L×B×D、船質 機関、出力、進水等	漁船 第二勝喜、1.1トン KA3-25705（漁船登録番号）、個人所有 6.77m (Lr) × 1.98m × 0.71m、FRP ディーゼル機関（船内外機）、55.20kW、昭和60年9月7日 第280-46006号（船舶検査済票の番号）																								
乗組員等に関する情報	船長 80歳 一級小型船舶操縦士・特殊小型船舶操縦士・特定 免許登録日 昭和50年10月27日 免許証交付日 令和2年4月20日 (令和8年3月31日まで有効)																								
死傷者等	死亡 1人（船長）																								
損傷	なし																								
気象・海象	気象：天気 晴れ、風向 東、風速 約2m/s、視界 良好（本船発見時） 船長の発見場所の西北西方約8.7kmにある内海地域気象観測所における観測値は、次のとおりであった。

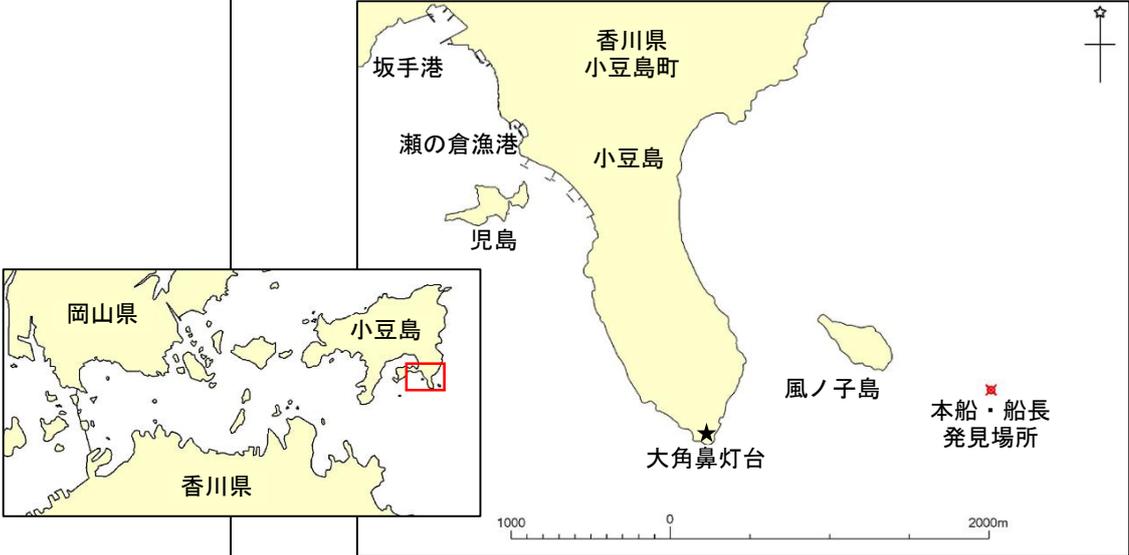
<table border="1"> <tr> <td>10:00</td> <td>31.0</td> <td>南</td> <td>2.2</td> </tr> <tr> <td>11:00</td> <td>30.7</td> <td>南南西</td> <td>2.4</td> </tr> </table> <p>海象：海上 平穏、水温 約28℃（本船発見時）</p>	10:00	31.0	南	2.2	11:00	30.7	南南西	2.4
10:00	31.0	南	2.2						
11:00	30.7	南南西	2.4						
事故の経過	<p>船長は、本船に1人で乗り組み、令和7年8月3日05時頃、本船の係留場所である小豆島町所在の瀬の倉漁港から出航するところを船長の親族に目撃されていた。</p> <p>本船は、10時50分頃に風ノ子島東方沖を無人の状態に漂流しているところを巡回中の巡視艇に発見された。</p> <p>船長は、水深約3～5mの海中で、‘左舷船首部の揚収ローラーから海中に延びたたこつぼ漁の仕掛けのロープ’（以下「本索」という。）が左手首に絡まった状態で、巡視艇から本船に移乗した海上保安官に発見された。</p> <p>（図1 参照）</p>
