船舶事故調査報告書

令和8年2月4日
 運輸安全委員会（海事専門部会）議決
 委員 伊藤 裕 康（部会長）
 委員 上野 道 雄
 委員 高橋 明 子

事故種類	衝突（岸壁）
発生日時	令和6年9月23日 14時09分頃
発生場所	鹿児島県西之表市西之表港 <small>にしのおもて</small> 西之表港洲之崎防波堤灯台から真方位166°480m付近 （概位 北緯30°43.9′ 東経130°59.4′）
事故の概要	旅客船ロケット3は、着棧操船中、岸壁に衝突した。 ロケット3は、右舷船首部外板の破口等を生じ、また、岸壁は、コンクリート部に欠損等を生じた。
事故調査の経過	令和6年9月27日、本事故の調査を担当する主管調査官（門司事務所）を指名した。 なお、後日、1人の地方事故調査官を新たに指名した。 原因関係者から意見聴取を行った。
事実情報 船種船名、総トン数 船舶番号、船舶所有者等 L×B×D、船質 機関、出力、進水等	旅客船 ロケット3、164トン 140307、コスモライン株式会社（A社）、種子屋久高速船株式会社（船舶借入人、B社） 22.26m (Lr) × 8.53m × 2.59m、アルミニウム合金 ガスタービン機関2基、船内機、5,588kW（合計）、回転数毎分13,820、使用燃料軽油、1980年機関製造、平成2年6月7日進水
乗組員等に関する情報	船長 58歳 三級海技士（航海） 免許年月日 昭和61年11月28日 免状交付年月日 令和3年9月13日 免状有効期間満了日 令和8年11月27日 機関長 51歳 三級海技士（機関） 免許年月日 平成11年12月3日 免状交付年月日 令和6年7月22日 免状有効期間満了日 令和11年12月2日
死傷者等	なし
損傷	本船 右舷船首部外板及び右舷船尾部外板に破口等 岸壁 コンクリート部に欠損等

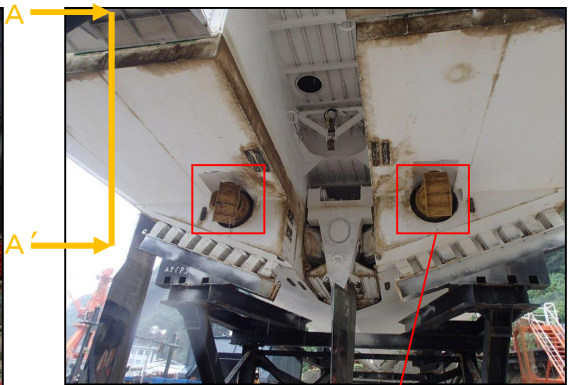
写真2 WJ推進装置

- ① 右舷WJ推進装置の油圧アクチュエーターのポテンシオメーターの劣化又は振動等の影響で、サーボバルブへのフィードバック信号に一時的な乱れが認められた。
- ② 前記信号の一時的な乱れによって、適切な作動油が供給されず、右舷WJ推進装置のリバーサーバケットの作動に不具合が生じた可能性がある。

力が減少せず、本件浮棧橋の係船柱に取っていたスプリングラインが破断し、本件岸壁に衝突したものと考えられる。
再発防止策	<p>A社及びB社は、本事故後、次の再発防止策を講じた。</p> <ul style="list-style-type: none"> ・ A社は、月に1度、WJ推進装置のリバーサーバケット位置指示器とWJ推進装置のリバーサーバケットの位置を計測することとし、誤差が生じる場合には、WJ推進装置の油圧アクチュエーターのポテンシオメーターについて、製造会社に点検を依頼することとした。 ・ A社は、スロットルレバーの操作状況、WJ推進装置のリバーサーバケット位置指示器の情報及び主機回転数の記録を同時に取得可能なシステムを導入し、これによって不具合箇所の早期把握を図ることとした。 ・ B社は、乗組員に対し、着棧前にWJ推進装置のリバーサーバケットの作動を確認すること、また、WJ推進装置に異状が認められた場合に備えて速力を十分に落とした上で着棧地点に向かうことを社内通達によって周知した。 <p>今後の同種事故等の再発防止及び被害の軽減に役立つ事項として、次のことが考えられる。</p> <ul style="list-style-type: none"> ・ 船舶所有者は、定期的にポテンシオメーターを点検し、不具合等があれば早めに交換すること。 ・ 船長は、入港時の減速手順を遵守すること。また、速力制御ができなくなった場合に備え、特に錨を搭載している船舶は、入港時に投錨準備をしておくことが望ましい。
