## 船舶事故調査報告書

令和8年2月4日  
 運輸安全委員会（海事専門部会）議決  
 委員 伊藤 裕 康（部会長）  
 委員 上野 道 雄  
 委員 高橋 明 子

事故種類	転覆
発生日時	不明（令和6年10月26日 06時15分頃～07時15分頃の間）
発生場所	不明（北海道 <sup>しかべ</sup> 鹿部町 <sup>おりと</sup> 折戸川河口沖）
事故の概要	漁船第五 <sup>さきがけ</sup> 魁丸は、転覆した。 第五魁丸は、船長が死亡し、操舵室等が損壊した。
事故調査の経過	令和6年10月29日、本事故の調査を担当する主管調査官（函館事務所）ほか1人の地方事故調査官を指名した。 原因関係者からの意見聴取は、本人が本事故で死亡したため、行わなかった。
<b>事実情報</b> 船種船名、総トン数 船舶番号、船舶所有者等 L×B×D、船質 機関、出力、進水等	漁船 第五魁丸、2.6トン HK3-106888（漁船登録番号）、個人所有 9.50m(Lr)×2.33m×0.91m、FRP ディーゼル機関、漁船法馬力数45、昭和61年7月7日
乗組員等に関する情報	船長 68歳 一級小型船舶操縦士・特殊小型船舶操縦士 免許登録日 昭和55年8月12日 免許証交付日 令和5年8月31日 （令和11年5月10日まで有効）
死傷者等	死亡 1人（船長）
損傷	操舵室等の損壊（全損）
気象・海象	気象：天気 晴れ、風向 西北西、風力 4、視界 良好 海象：うねり 波高約0.5～1.0m、海面水温 約18℃、 潮汐 上げ潮の初期 鹿部町鹿部漁港の南東方約20kmに位置する川汲特別地域気象観測所における10月26日の観測値は、次のとおりであった。

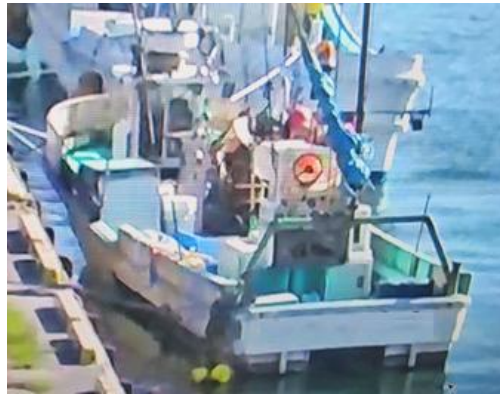
写真1 本船 (漁業協同組合提供)

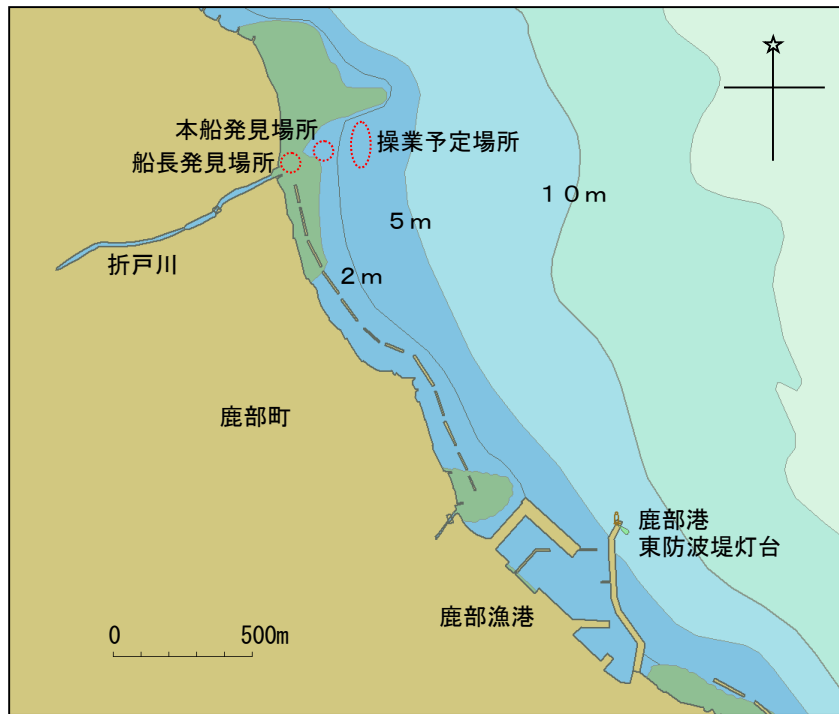
巡視艇、ヘリコプターなどが船長の捜索を行っていたところ、11時55分頃、海岸で捜索に当たっていた消防署の署員が、折戸川河口の約50m沖で仰向けの状態で浮いている船長を発見した。

一般財団法人日本水路協会 航海用電子参考図 (new pec) 使用  
 図 1 本船発見場所等概略図
