船舶事故調査報告書

令和8年2月4日
 運輸安全委員会（海事専門部会）議決
 委員 伊藤 裕 康（部会長）
 委員 上野 道 雄
 委員 高橋 明 子

事故種類	漕手死亡
発生日時	不明（令和7年5月28日 09時頃～11時20分頃の間）
発生場所	不明（北海道南富良野町の空知川 南富良野町所在の川向三等三角点から真方位222°540m付近（概位 北緯43°07.6′ 東経142°40.1′）で漕手が発見された。）
事故の概要	ゴムボート（船名なし）の漕手は、ラフティング中、落水して溺死した。
事故調査の経過	令和7年5月28日、本事故の調査を担当する主管調査官（函館事務所）ほか1人の地方事故調査官を指名した。 原因関係者からの意見聴取は、本人が本事故で死亡したため、行わなかった。
事実情報 船種船名、総トン数 船舶番号、船舶所有者等 L×B×D、船質 機関、出力、進水等	ゴムボート（船名なし）、重量8.2kg なし、個人所有 2.29m×0.94m×約0.33m、塩化ビニル 機関なし、不詳
乗組員等に関する情報	漕手 69歳
死傷者等	死亡 1人（漕手）
損傷	なし
気象・海象	気象：天気 晴れ、風向 西、風力 2、気温 約23℃ 水象：水温 約12℃
事故の経過	空知川は、上流のシーソラプチ川とルーオマンソラプチ川が南富良野町で合流する地点（以下「合流地点」という。）から北海道滝川市の石狩川まで続く一級河川で、シーソラプチ川から空知川にかけてラフティングが盛んに行われている。 北海道富良野市でリバーアクティビティ*1等を運営する会社に所属するチーフガイドは、令和7年5月28日09時頃、川向三等三角点から009°（真方位、以下同じ。）3,600m付近のシーソラプチ川右岸（以下「スタート地点」という。）において、単独でラフティングの準備を行っている漕手を目撃した。 チーフガイドは、トレーニングの目的で、自社のスタッフ数人と共

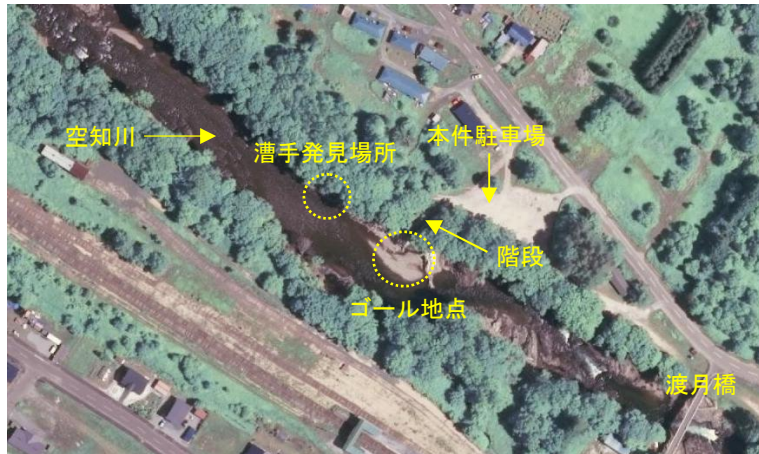
図2 漕手発見場所付近
(国土地理院ウェブサイトの地理院地図(写真)を使用)

チーフガイドは、ゴール地点付近の川岸に設けられた階段を上った先にある駐車場（以下「本件駐車場」という。）までラフトボート等を運ぼうとしていたところ、約50m下流の右岸に青い布のようなものが見え、漕手がラフティングを行っていたことを知っていたので気になり、スタッフの1人と共に歩いて向かったところ、川向三等三角点から218°540m付近の空知川右岸（以下「漕手発見場所」という。）の浅瀬の岩で、漕手がうつ伏せの状態になっているのを発見した。（図2及び写真1参照）

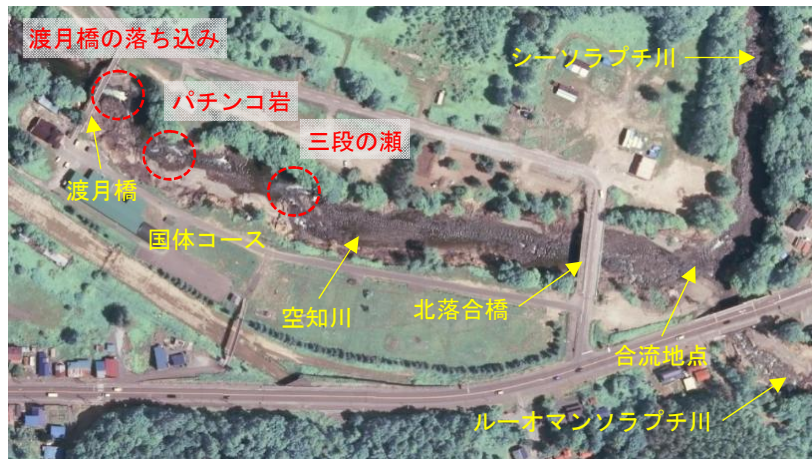
図3 合流地点から渡月橋まで
（国土地理院ウェブサイトの地理院地図（写真）を使用）

合流地点から約80m下流の北落合橋と、同橋から約330m下流の渡月橋との間の流域には、三段の瀬*²、パチンコ岩及び渡月橋の落ち込み*³とそれぞれ称される‘ラフティングを行う上で危険な瀬’（以下「難所」という。）が存在しており、三段の瀬から渡月橋の落ち込みまでの間の流域は、過去に国体のカヌー競技が開催されたことで「国体コース」と称されている。（図3参照）
