船舶事故調査報告書

事故種類	乗組員負傷
発生日時	令和 7 年 5 月 1 0 日 0 7 時 3 0 分頃
発生場所	北海道白糠町白糠漁港南西方沖 釧路白糠港南防波堤灯台から真方位 2 3 2° 5. 2 海里（M）付近 （概位 北緯 4 2° 5 3. 9′ 東経 1 4 3° 5 9. 6′）
事故の概要	漁船第二十一 ^{りゅうほう} 龍宝丸が定置網の設置作業中、乗組員が負傷した。
事故調査の経過	令和 7 年 9 月 4 日、本事故の調査を担当する主管調査官（函館事務所）ほか 1 人の地方事故調査官を指名した。 原因関係者から意見聴取を行った。
事実情報 船種船名、総トン数 船舶番号、船舶所有者等 L×B×D、船質 機関、出力、進水等	漁船 第二十一龍宝丸、1 6 トン HK 2 - 2 0 9 1 8（漁船登録番号）、個人所有 1 8. 7 6 m（Lr）× 4. 4 6 m × 1. 6 6 m、FRP ディーゼル機関、5 4 0 kW（動力漁船登録票による） 昭和 6 3 年 8 月 9 日 （写真 1 参照）

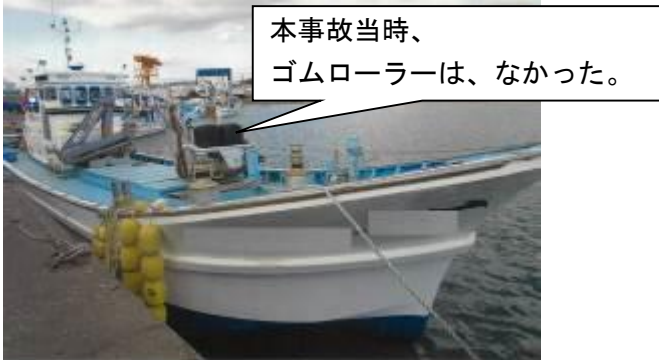
写真 1 本船
乗組員等に関する情報	船長 4 4 歳 一級小型船舶操縦士 免許登録日 平成 2 3 年 2 月 1 4 日 免許証交付日 令和 2 年 8 月 1 3 日 （令和 8 年 2 月 1 3 日まで有効） 乗組員 A 2 2 歳
死傷者等	重傷 1 人（乗組員 A）
