船舶事故調査報告書

令和8年2月4日

運輸安全委員会（海事専門部会）議決

事故種類	衝突
発生日時	令和7年5月22日 07時18分頃
発生場所	愛知県名古屋港第3区 名古屋港高潮防波堤中央堤西灯台から真方位061° 4.5海里付近 （概位 北緯35° 02.7′ 東経136° 52.9′）
事故の概要	貨物船 ^{トラウインド} ^{ロック} TRAWIND ROCは着岸作業中、貨物船 ^{せんりゅう} 泉隆丸は東進中、両船が衝突し、続いて、TRAWIND ROC が着岸中のロールオン・ロールオフ貨物船と ^と かちに衝突した。 TRAWIND ROC は船尾部に擦過傷等を、泉隆丸は船首部に擦過傷等を、また、 ^と かちは左舷前部の凹損等を生じた。
事故調査の経過	令和7年6月12日、本事故の調査を担当する主管調査官（横浜事務所）ほか1人の事故調査官を指名した。 原因関係者から意見聴取を行った。
事実情報 船種船名、総トン数 船舶番号、船舶所有者等 L×B×D、船質 機関、出力、進水等	A 貨物船 TRAWIND ROC（パナマ共和国籍）、21,173トン 9609299（IMO番号）、HONG CHUANG SHIPPING CO., LIMITED（船舶所有者）、DALIAN TRAWIND INTERNATIONAL SHIP MANAGEMENT CO., LTD.（船舶管理会社） 179.99m×28.20m×14.30m、鋼 ディーゼル機関、4,347kW、2012年（建造） （図1 参照）

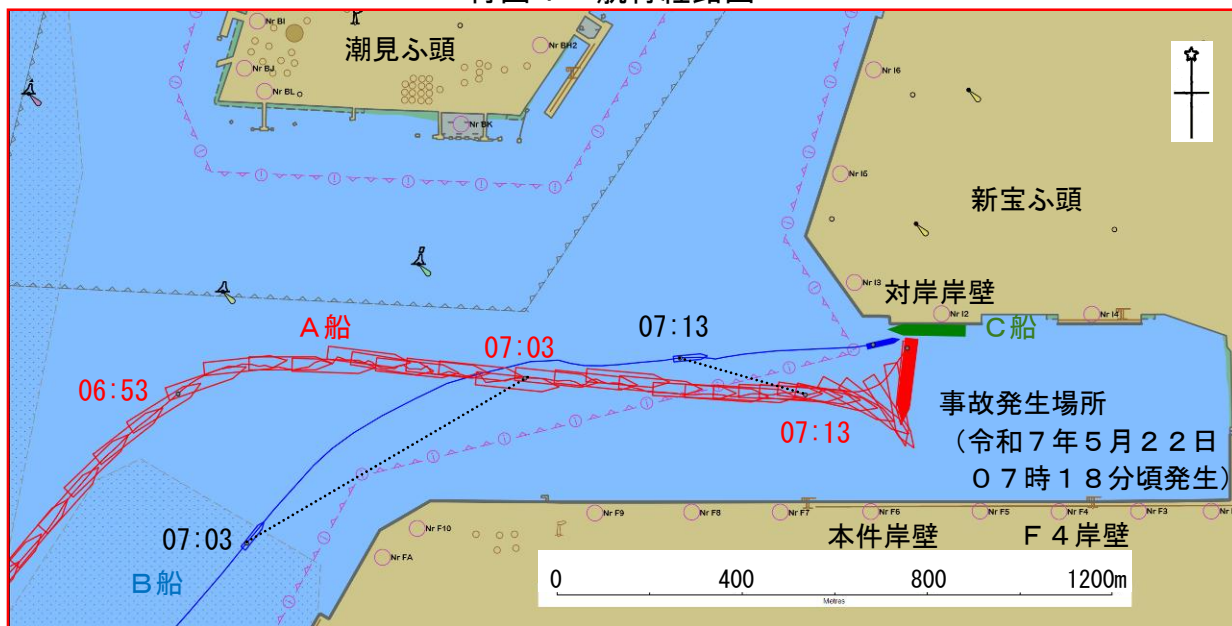
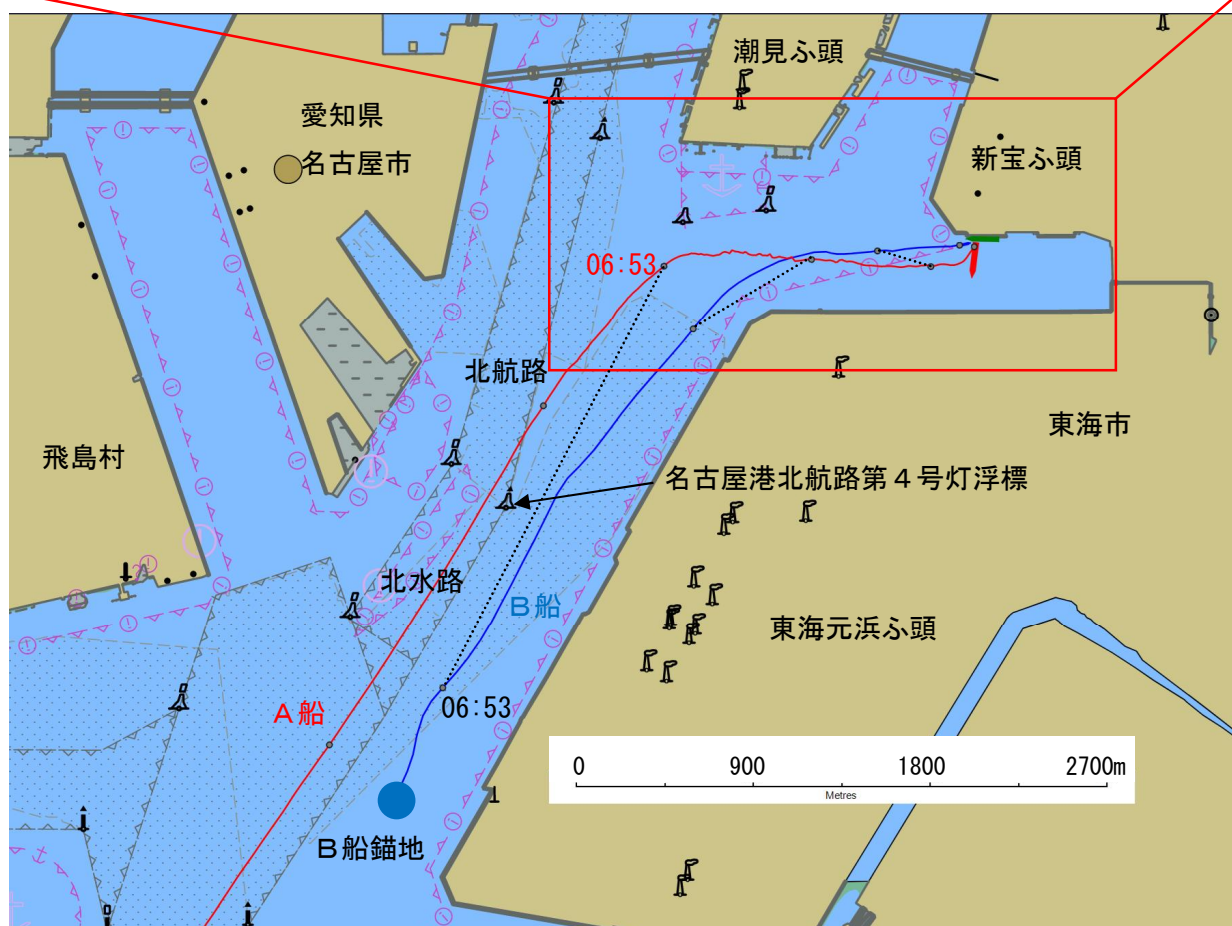
付図1 航行経路図

A船は、約2knの後進行きあしとなって北進中、右舷船尾部とB船の船首部とが衝突し、続いて、船尾部がC船の左舷前部と衝突した。（図4参照）

船長Bは、07時16分頃、直ちに主機を半速力後進、次いで全速力後進としたが、A船が対岸岸壁に着岸中のC船に接近してB船の前路が塞がれる形となり、後進によって船首が右方に振れたのでバウスラスタを左方一杯にして姿勢を制御したものの、B船は、約2knの前進行きあしで、船首部とA船の右舷船尾部とが衝突した。
