船舶事故調査報告書

令和8年3月4日

運輸安全委員会（海事専門部会）議決

事故種類	衝突
発生日時	令和7年10月8日 06時37分頃
発生場所	東京都江東区豊洲運河 晴海信号所から真方位053° 1.5海里付近 (概位 北緯35°39.7′ 東経139°47.8′)
事故の概要	作業船十二号千羽丸は南東進中、作業船80号千羽丸はバージ60号千羽丸を押して北西進中、十二号千羽丸と60号千羽丸とが衝突した。 十二号千羽丸は、同乗者1人が死亡し、船長ほか5人が軽傷を負い、操舵室区画の圧壊等を生じ、また、60号千羽丸は、左舷船首部に擦過痕を生じた。
事故調査の経過	令和7年10月8日、本事故の調査を担当する主管調査官（横浜事務所）ほか2人の地方事故調査官を指名した。 原因関係者から意見聴取を行った。
事実情報 船種船名、総トン数 船舶番号、船舶所有者等 L×B×D、船質 機関、出力、進水等	A 作業船 十二号千羽丸、7.3トン 230-27318東京、株式会社中川船舶（A社） 12.00m×3.30m×1.30m、鋼 ディーゼル機関、324kW、平成4年8月 B 作業船 80号千羽丸、4.6トン 273-14142東京、A社 10.00m×3.50m×1.10m、鋼 ディーゼル機関、262kW、令和4年4月 C バージ 60号千羽丸、237トン なし、A社 30.00m×9.00m×2.60m、鋼 なし、平成25年12月 (写真1～3 参照)

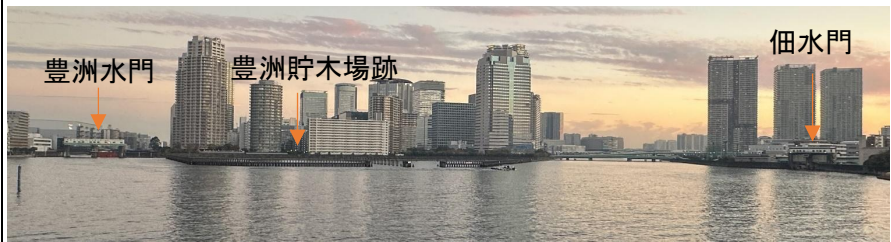
A船は、朝潮運河を北東進して佃水門を通過した後、豊洲水門西側の豊洲貯木場跡を右方に見て右転し、北西側から豊洲水門の左側のゲートに向かって南東進した。（写真7参照）

写真7 佃水門から豊洲水門（北方から見る）

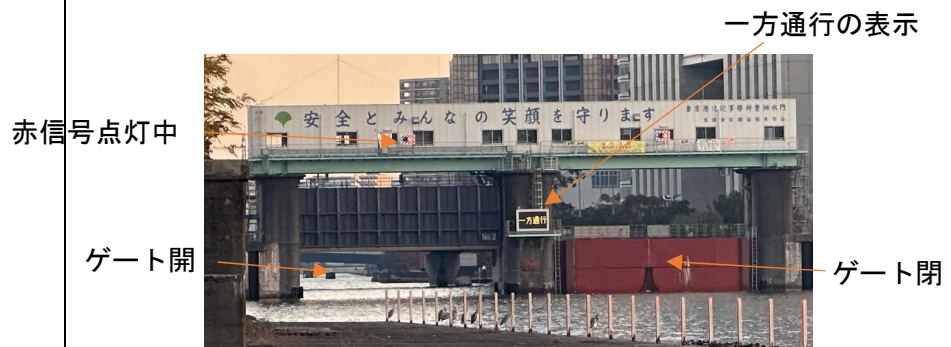
豊洲水門は、ゲートが2門あったが、本事故当時、門扉工事が行われていて北東側（A船から見て左側）のゲートが開き、南西側のゲートが閉じていた。日中の工事が行われている時間帯は、船舶の接近状況に応じて北西（貯木場跡）側、南東（豊洲橋）側、どちらからの進入が可能かを示す信号が点灯されていた。（写真8参照）

写真8 豊洲水門（北西方から見る）

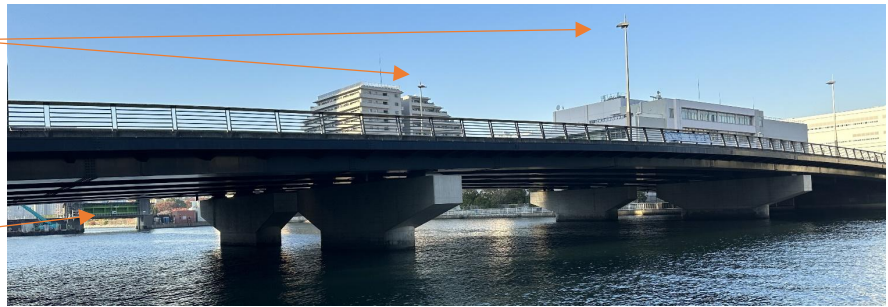
船長Aは、A船が豊洲水門を通過した後、船首方約200mに架かる豊洲橋の橋桁及び橋梁上の街路灯を見上げ、A船を同橋の中央に向け、その後、舵輪を握った状態で船尾方を振り返って同乗者の会話に耳を傾けながら、約5～6ノット（kn）の速力（対地速力、以下同じ。）で南東進した。（写真9参照）

写真9 豊洲橋（南方から見る）

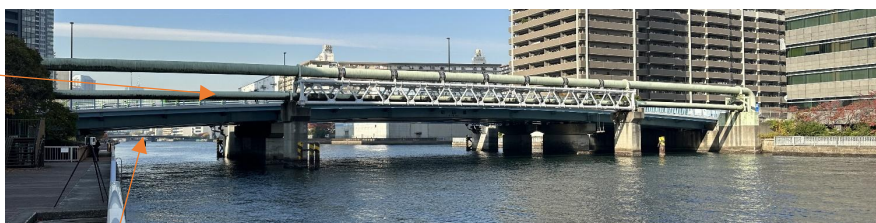
船長Bは、豊洲運河に入った後、反航する2隻の作業船を認め、B船押船列の進路を運河の中央よりも右寄りとし、いずれもA社の作業船であったので、朝凧橋を通過する手前で2隻と挨拶をしながらすれ違った。（写真10参照）

豊洲橋 写真10 朝凧橋（南方から見る）

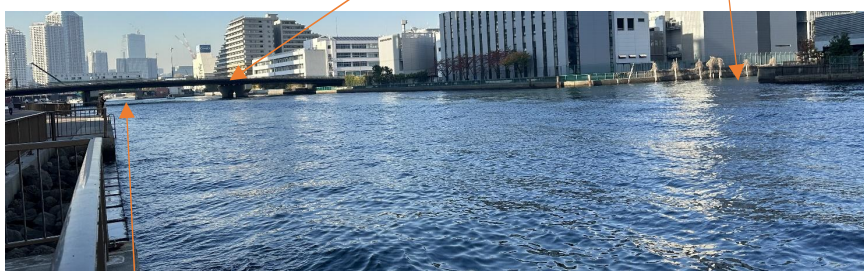
船長Bは、2隻の作業船とすれ違った後、もう1隻、A社の作業船であるA船が豊洲水門を通過して反航してくるのを視認した。引き続きB船押船列を運河の中央よりも右に寄せて航行していたところ、A船が豊洲橋の中央に向かってきていることに気付いた。（写真11参照）

豊洲水門 写真11 豊洲橋（南方から見る）
