## 船舶事故調査報告書

令和8年3月18日

事故種類	爆発
発生日時	令和7年7月23日 09時00分頃
発生場所	香川県三豊市箱浦港内 箱崎灯台から真方位220° 220m付近 (概位 北緯34° 15.5′ 東経133° 35.4′)
事故の概要	漁船初福丸は、係留中、機関室で爆発が発生した。 初福丸は、船長が負傷し、操船区画周囲の上甲板等に破損を生じた。
事故調査の経過	令和7年8月15日、本事故の調査を担当する主管調査官（広島事務所）ほか1人の地方事故調査官を指名した。 原因関係者から意見聴取を行った。
事実情報 船種船名、総トン数 船舶番号、船舶所有者等 L×B×D、船質 機関、出力、進水等	漁船 初福丸、4.7トン KA3-26285（漁船登録番号）、個人所有 10.64m (Lr) × 3.08m × 0.98m、FRP ディーゼル機関、船内機、48.2kW、昭和62年2月26日 第280-45553号（船舶検査済票の番号）
乗組員等に関する情報	船長 69歳 二級小型船舶操縦士・特殊小型船舶操縦士・特定 免許登録日 昭和51年4月16日 免許証交付日 令和6年7月22日 (令和12年7月18日まで有効)
負傷者等	重傷 1人（船長）
損傷	操船区画周囲の上甲板等に破損
気象・海象	気象：天気 晴れ、風向 西北西、風力 2、視界 良好 気温 約30℃（多度津） 海象：海上 平穏、潮汐 ほぼ高潮時
事故の経過	船長は、箱浦港内に係留中の本船において、令和7年7月23日08時00分頃から1人で主機等の清掃作業を開始した。 本船（小型底びき網漁船）の機関室は、操船区画の下方にあり、蓋の付いた出入口（縦方向約0.55m、横方向約0.45m、以下「本件出入口」という。）が操船区画の床（上甲板）の左舷船首側にあった。

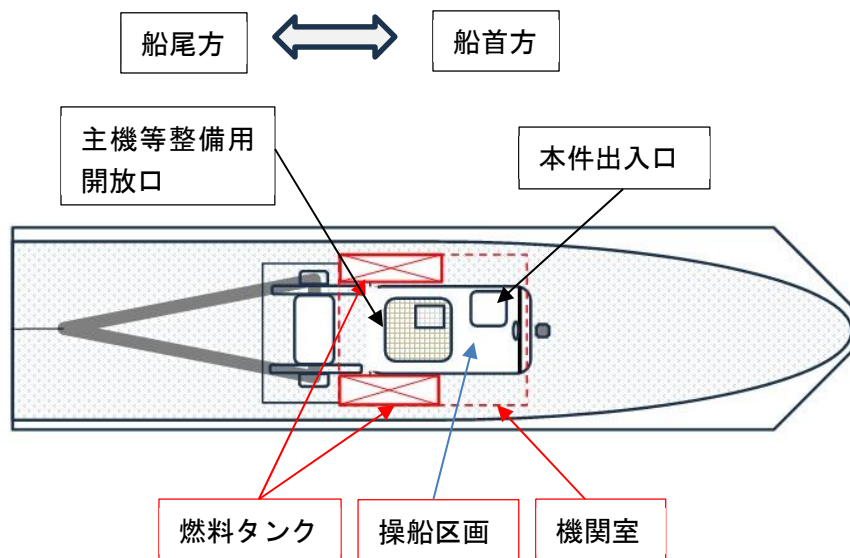
図1 本船平面概略図

また、本件出入口の船尾方には蓋の付いた主機等整備用開放口があった。

船長は、本件出入口の蓋をとり、機関室に入った。このとき主機等整備用開放口は閉鎖したままであった。

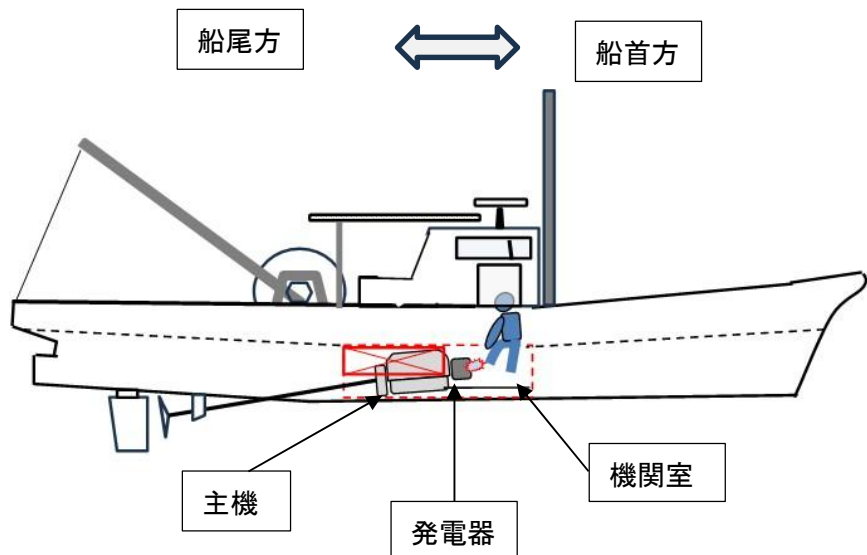
図2 本船側面概略図

船長は、本件出入口から出ようとして、本件出入口脇の操縦区画の床に手を着き、体を上げようとした際、足が吊り下げられた本件電線に触れ、本件電線の端部が発電機に接触して火花が発生し、09時00分頃、機関室で爆音と共に爆発が発生した。

船長は、爆発で熱傷を負い、本船は、爆風によって、操船区画の床（上甲板）が浮き上がり、舷端部等に破損を生じた。

<p><b>再発防止策</b></p>	<p>今後の同種事故等の再発防止及び被害の軽減に役立つ事項として、次のことが考えられる。</p> <ul style="list-style-type: none"> <li>・ 機関室等の閉鎖区画でスプレー式洗浄剤を使用する者は、スプレー式洗浄剤が引火性の溶剤及び噴霧剤としてLPG等を使用した製品であり、火花等の着火源によって爆発する可能性があることを認識し、作業する場所から着火源を取り除くとともに、防爆型の機械式送風機等によって十分に換気すること。</li> <li>・ 小型船舶の機関室で作業する者は、熱中症対策を行った上で、肌の露出が少ない動きやすい服装で作業を行うこと。</li> </ul>
