# 船舶事故調査報告書

船種船名 コンテナ専用船 まや  
船舶番号 140885  
総トン数 749トン

事故種類 転覆  
発生日時 令和4年7月31日 12時35分頃  
発生場所 山口県徳山下松港第1区の晴海7号岸壁  
徳山下松港地ノ筏<sup>じのいかだ</sup>灯台から真方位164°1,210m付近  
(概位 北緯34°02.3' 東経131°47.2')

運輸安全委員会(海事専門部会)議決

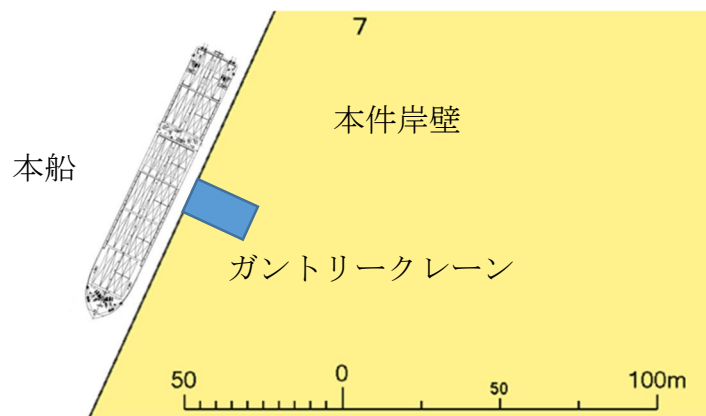
図1 本船が本件岸壁に着岸した状態

船長は、バラストを排水すると本船の復原力が低下することが分かっていたが、徳山下松港における荷役後に満載喫水線以上沈まないよう、更に浮力を確保する必要があると思い、既に空にしていた1番及び5番バラストタンクに加え、4番バラストタンクも空にした状態にした。本船は、抜錨後、10時45分頃に同港第1区の晴海7号岸壁（以下「本件岸壁」という。）に左舷横着けした。（図1参照）

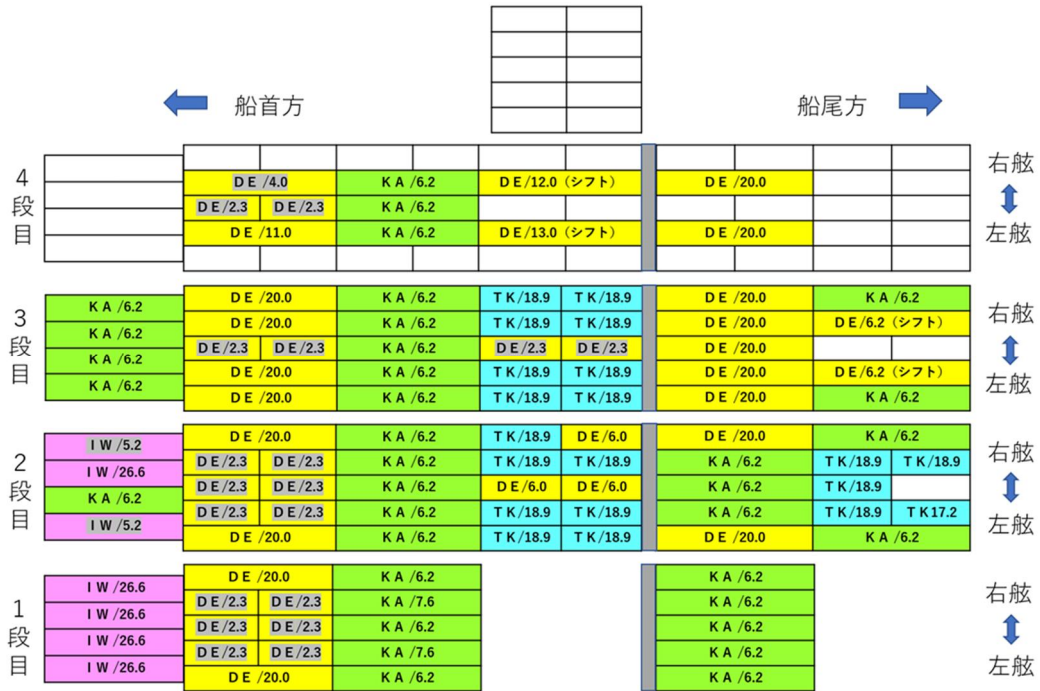
図2 本件センタープラン（暫定の重量が記載されたもの）

なお、第1次センタープラン及び本件センタープランには、作成時点では、各コンテナがそれぞれのコンテナターミナルに搬入されていないことから、個々のコンテナの重量については、事前にコンテナターミナルごとに実入りのコンテナと空のコンテナを区分し、それぞれの総重量をコンテナ数で按分<sup>あん</sup>された同一の数値が暫定的に表示されていた。(図2参照)

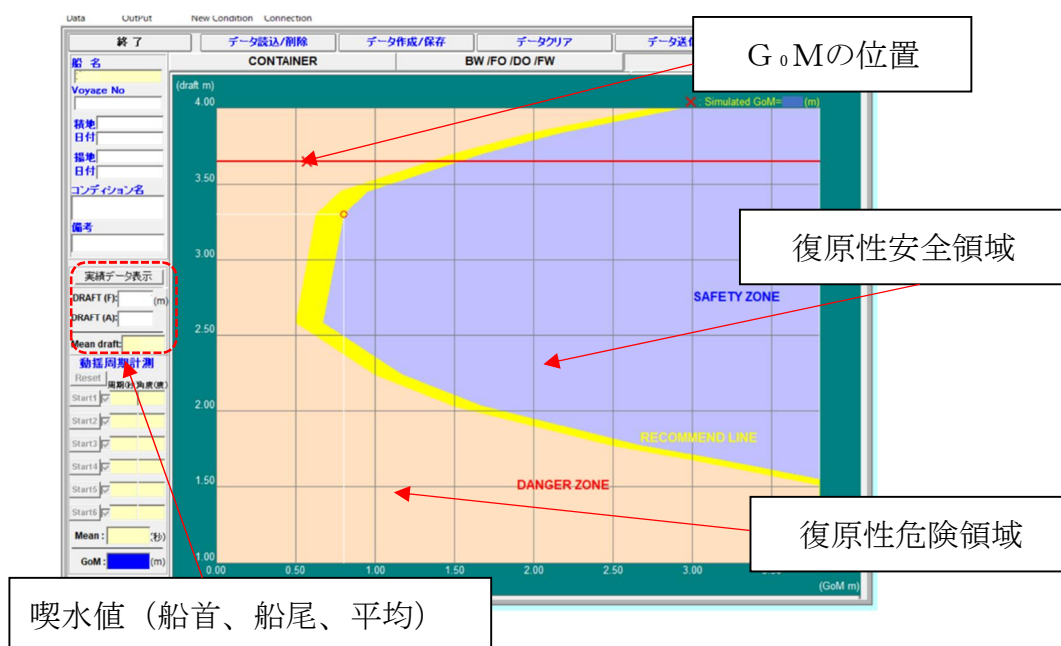
図3 専用ローディングアプリの「GM Checker」のページの表示例

船長は、阪神港神戸第5区を出港した後、16時05分頃に第1次センタープランを受信し、専用ローディングアプリにコンテナの重量等を入力したところ、平均喫水がほぼ満載の状態（約3.7m）でG<sub>o</sub>Mが約50cm以下であり、復原性危険領域にあることを認識し、30日05時00分頃に本件センタープランに対する本船の状態を確認した際も、G<sub>o</sub>Mが約56cmであり、依然として復原性危険領域にあることを認識した。

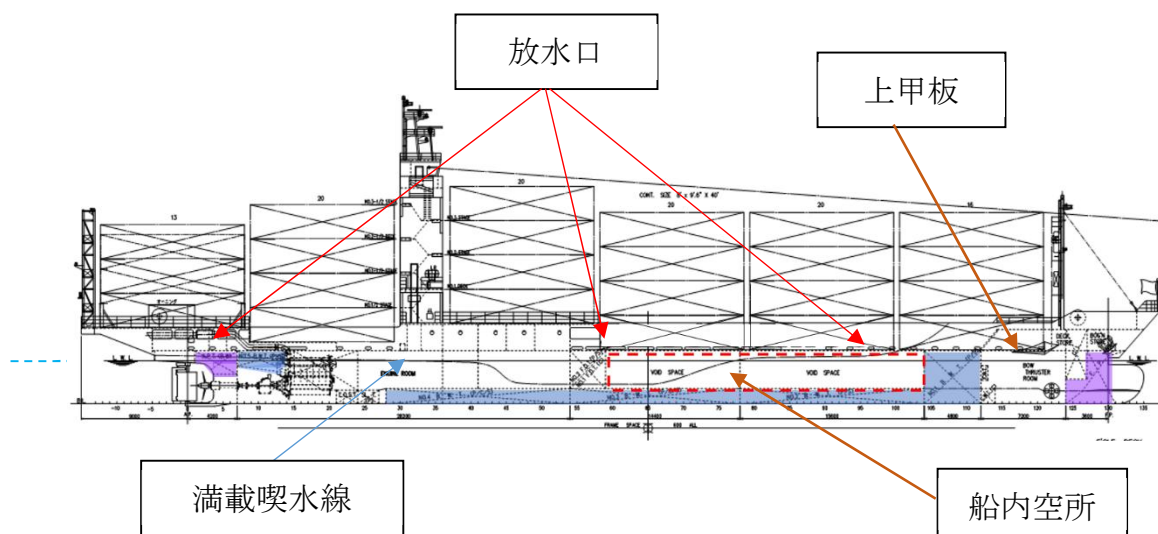
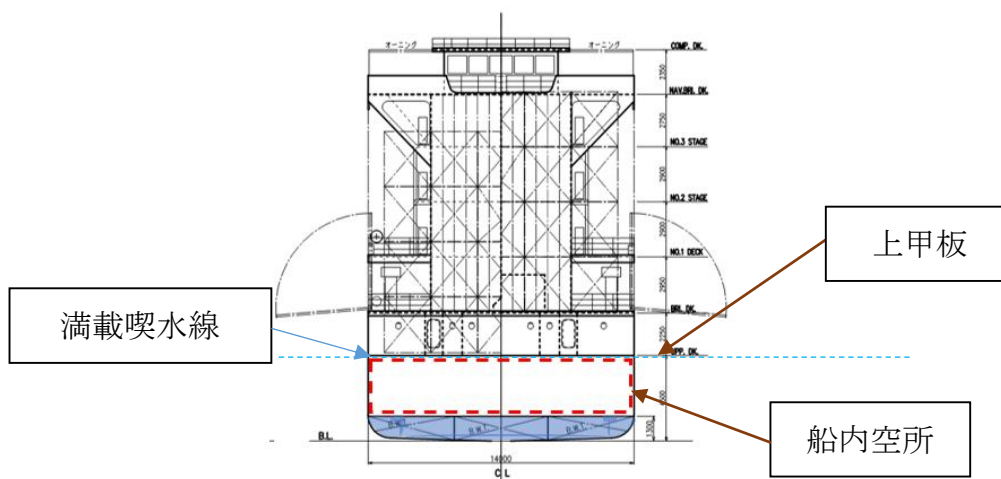
図5 本船の一般配置図

- (1) 本船は、ハッチカバーがない上甲板上の暴露部だけにコンテナを積載する船舶として、コンテナ積載用の上甲板に船首楼やブルワークを設け、通常の船舶の機能及び運動性能を有する一層甲板型の船体構造で建造された。
- (2) 本船は、船首後方約10mから同約45mまでコンテナ積載用の上甲板があり、その後方は、船室区画の上部がコンテナ積載用の甲板になっていた。また、船橋楼の船尾側にコンテナ積載用の上甲板があり、その後方は船尾楼の甲板の架台を使用してコンテナを積載するようになっており、満載喫水線の深さが約3.67mであった。
- (3) 本船の上甲板は、満載喫水線の約0.8m上方にあり、その左右のブルワークの高さは、船橋の前側が約2.30m、船橋の後ろ側が約2.05mであり、ブルワークの下部には、高さ約23cm、幅約50cmの放水口が船首部に22か所、船尾部に12か所、高さ約23cm、幅約1.0m～2.2mの放水口が、中央部に18か所、船尾部に4か所それぞれ設けられていた。
- (4) 船首部及び中央部の上甲板の下部に空所（以下「船内空所」という。）が設けられ、その船首側及び下側（船底部）にバラストタンク、船首部にフォアピークタンク、船尾部にアフターピークタンクが設けられていた。なお、バラストタンク、フォアピークタンク及びアフターピークタンクの容量の合計が約810.0トンであった。
- (5) 本事故当時、船室及び機関室への入口のハッチ及び扉は開けられていた。

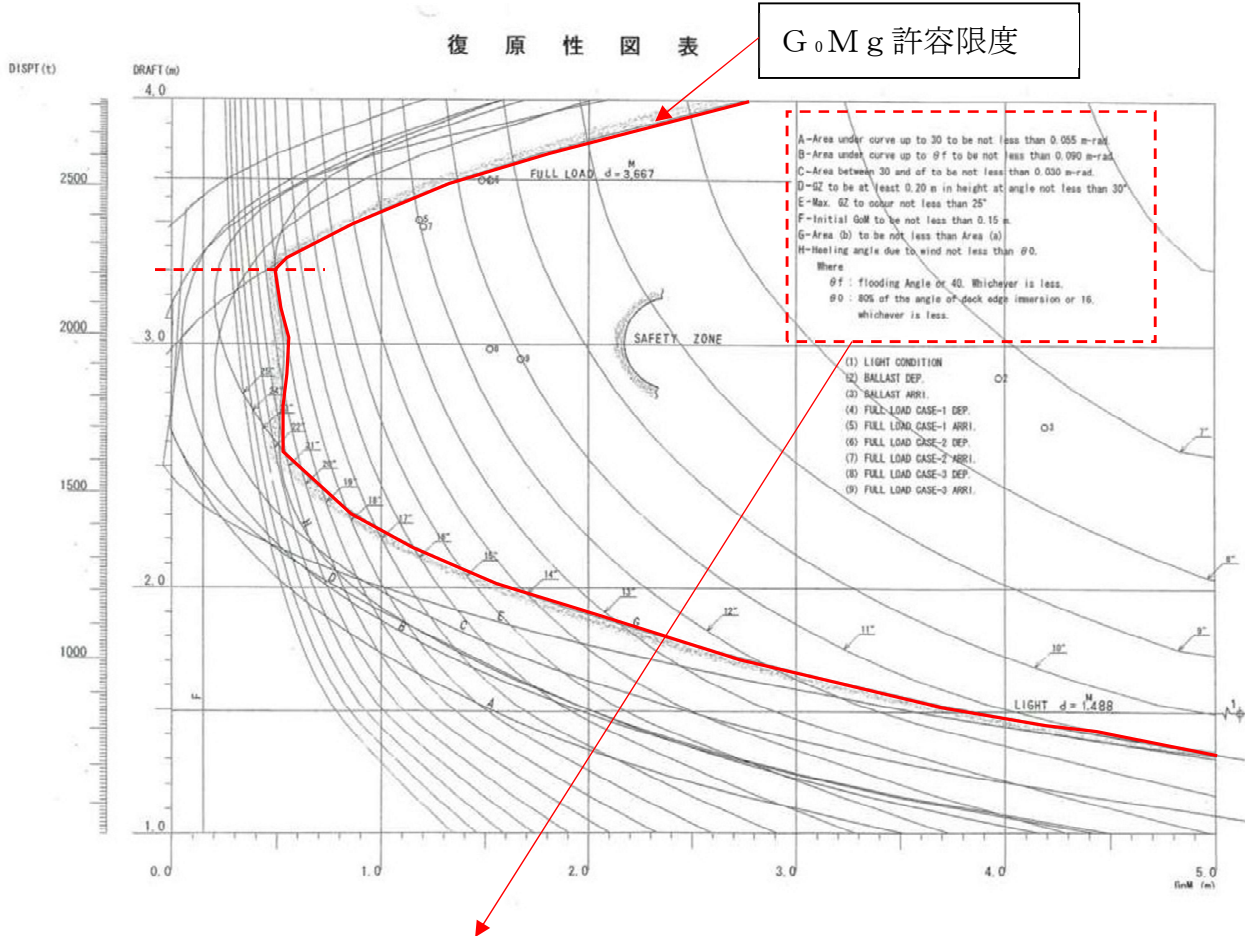
図6 本船の復原性図表

- (3) 本件復原性資料に掲載されている復原性図表（以下「本件復原性図表」という。）の中の復原性安全領域の境界とされているG<sub>0</sub>Mの値（以下「G<sub>0</sub>M<sub>g</sub>許容限度」という。）は、喫水が約3.3m（満載喫水線に至る約0.4m前）を超えると喫水の増加に従って急激に増加し、復原性安全領域が縮小していく特性を示していた。

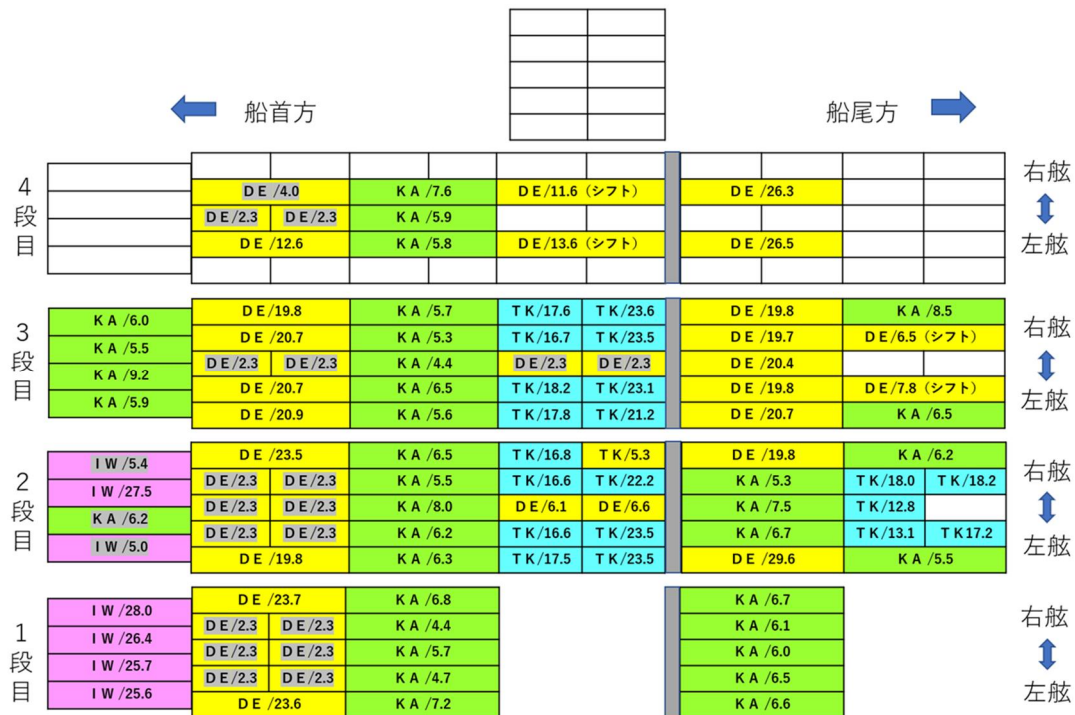
図7 本件センタープラン (コンテナ重量の実測値が反映されたもの)

本件センタープランは、船長に了承されたところで各コンテナターミナルの荷役作業の計画担当者に送られ、各コンテナターミナルに対象のコンテナが搬入されてすぐに、個々のコンテナの正確な重量が実際に計測されたが、その内容は、次のとおりであった。（図7参照）

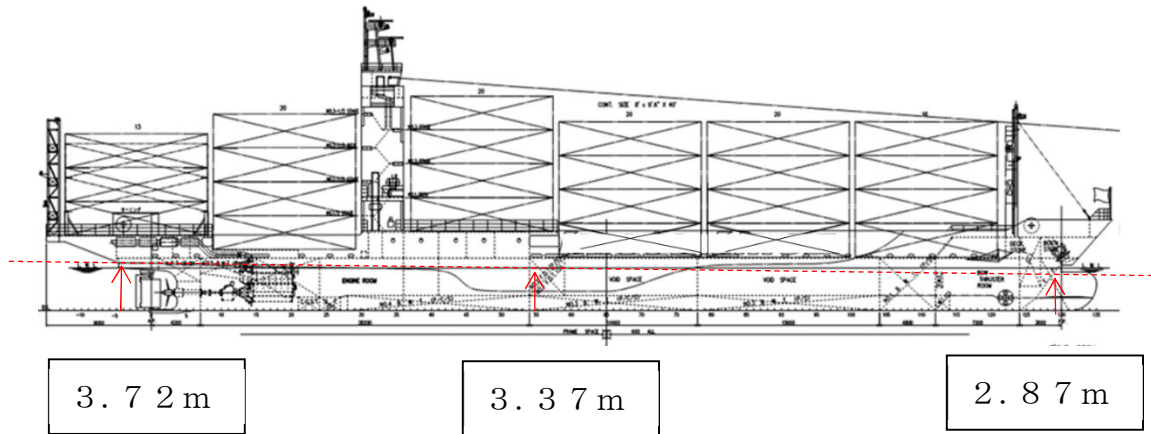
図8 本船の一般配置図に専用ローディングアプリの船首部及び船尾部喫水に基づく水面を図示し、船体中央部（船橋楼の船首方約10m付近）における喫水を求めた図

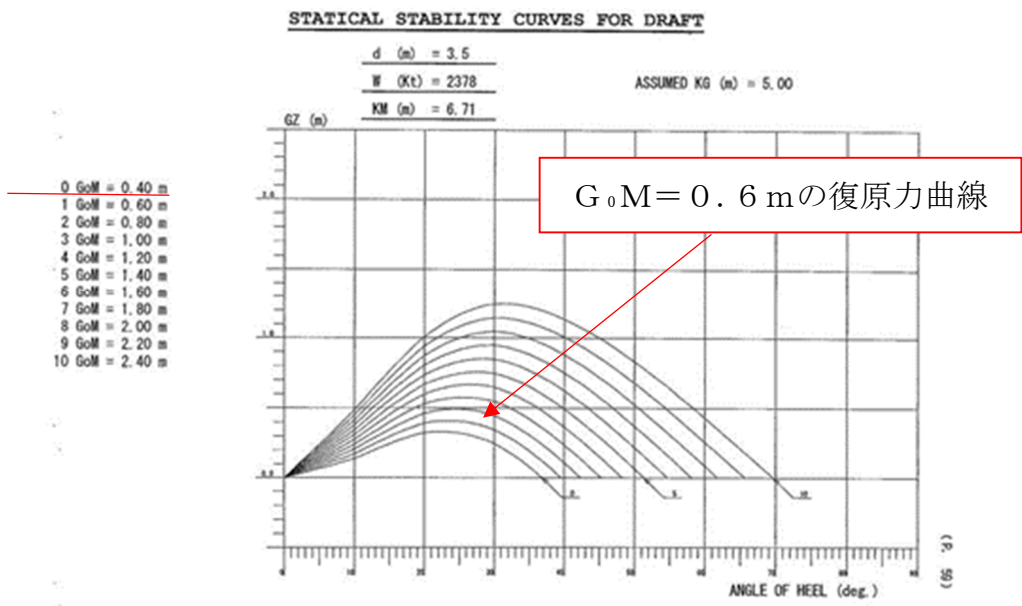
図 1 1 本件試験データの喫水3.5 mにおけるG<sub>0</sub>M別の復原力曲線グラフ
