船舶事故調査報告書

令和8年3月25日

運輸安全委員会（海事専門部会）議決

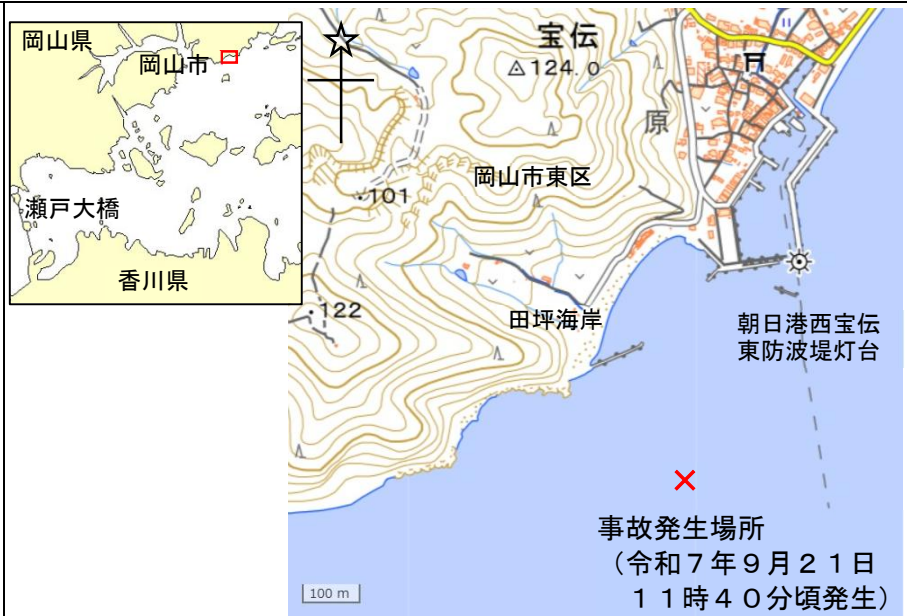
図1 事故発生場所概略図

重傷 1人（同乗者B）
損傷	なし
気象・海象	気象：天気 晴れ、風向 北東、風力 2、視界 良好 海象：海上 平穏
事故の経過	<p>本船は、船長が1人で乗り組み、知人3人がそれぞれ操縦する水上オートバイ3隻と共に、バーベキュー及び遊走の目的で、令和7年9月21日10時30分頃、田坪海岸に到着した。</p> <p>田坪海岸では、船長のグループ以外にも数グループが水上オートバイの遊走を行っていた。</p> <p>船長は、知人らと食事をしていた際、田坪海岸にいた者（面識なし）から水上オートバイへの同乗を希望している人を乗せてあげてほしいと依頼され、同乗させることとした。</p> <p>船長は、初めて会った同乗者A及び同乗者Bを、それぞれ自身のすぐ後ろ及び最後部に着席させ、11時00分頃、田坪海岸を沖に向けて出発した。</p> <p>船長は、出発前に同乗者A及び同乗者Bに本船を発進させることを伝え、同乗者Aが自身の肩付近をしっかりと掴んでいた^{つか}ので、知り合いであろう同乗者Bも同乗者Aをしっかりと掴むと思った。このため、同乗者A及び同乗者Bに対し、落水しないよう前方の着席者にしっかりと掴まっておくことをあらかじめ伝えなかった。</p> <p>田坪海岸沖の海域では、船長の知人の水上オートバイ3隻のほか数隻の水上オートバイが遊走していた。</p> <p>船長は、他船が本船に接近してきた際は接近しないように避け、直進、ジグザグ走行及び左右の旋回の遊走を行っては、停船させて海上で休憩することを繰り返した。</p> <p>同乗者A及び同乗者Bは、本船が停船していた際、着席位置を入れ替わり、船長の後方に同乗者Bが、最後部に同乗者Aがそれぞれ着席した。</p> <p>船長は、再び本船で遊走を開始し、田坪海岸南方沖で本船を西進させた後、右旋回中に傾斜した船体のバランスをとろうと増速した際、11時40分頃に船体が軽くなったと感じた。（図1参照）</p>

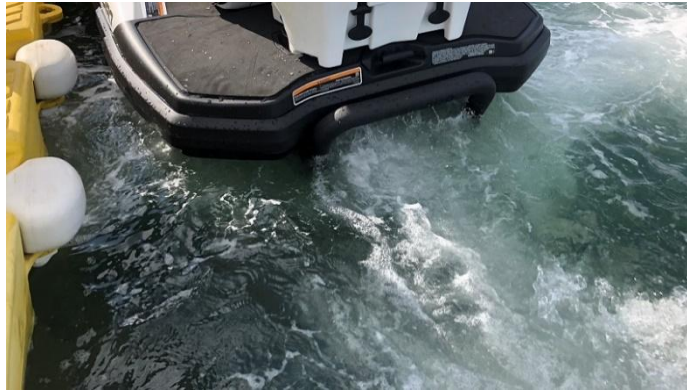
写真7 噴流

水上オートバイは、船尾部のジェットノズルからの噴流で推力

を得る。噴流の体への危険性及び乗船者の服装について、船体や取扱説明書において注意喚起が行われている。

落水時の衝撃による水圧やジェットノズルの近くで強い水圧を受けた場合、体腔（腔や肛門）内に水が入り負傷する恐れがあります。通常の水着では身体を十分に保護できません。身体を保護できるウェットスーツパンツ等を必ず着用してください。
