船舶事故調査報告書

令和8年3月25日
 運輸安全委員会（海事専門部会）議決
 委 員 伊 藤 裕 康（部会長）
 委 員 上 野 道 雄
 委 員 高 橋 明 子

| 事故種類 | 乗組員死亡 |
| 事故の概要 | 漁船新美帆丸 ^{しんみほ} がいせえび刺し網漁の目的で出航後、船長が落水して溺死した。 |

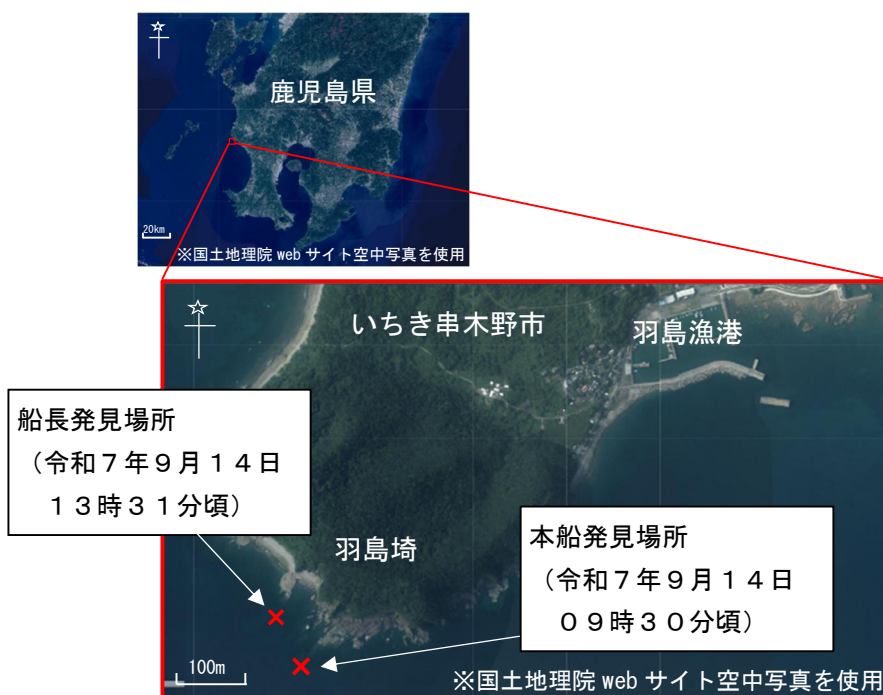
図1 事故発生場所概略図

羽島埼付近を航行していた巡視艇は、09時30分頃、羽島埼の陸岸から約50m南方の海域（以下「本件漁場」という。）で、無人の状態で漂泊している本船を認め、船長の捜索を開始した。

巡視艇は、船長の捜索中、13時00分頃、本船を最初に発見した場所（以下「本船発見場所」という。）付近で、本船が転覆した状態になっているのを認めた。

船長は、海上保安部から連絡を受けて来援した鹿児島県水難救済会の漁船（以下「救助船」という。）によって、13時31分頃、本船発見場所の北西方約110mの所で発見、揚収された。
